BMW X3 XDRIVE30E 4WD
TESTDATO: 12.03.2025
KODE: 1663203

| FT66626 | 95 435 KM | 22.04.2020 Førstegang registrert | Bensin hybrid - Ladbar hybrid |

NBF Tilstandsrapport er utarbeidet av Norges Bilbransjeforbund og Forbrukerrådet.

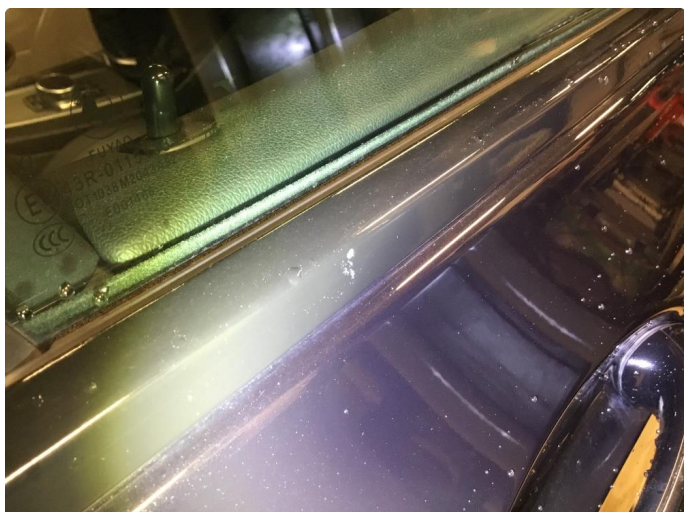
| Punkt | Beskrivelse | Plassering |
|---|---|---|
| 1.1 Dører | noe steinsprut | |

1.1 Noe steinsprut

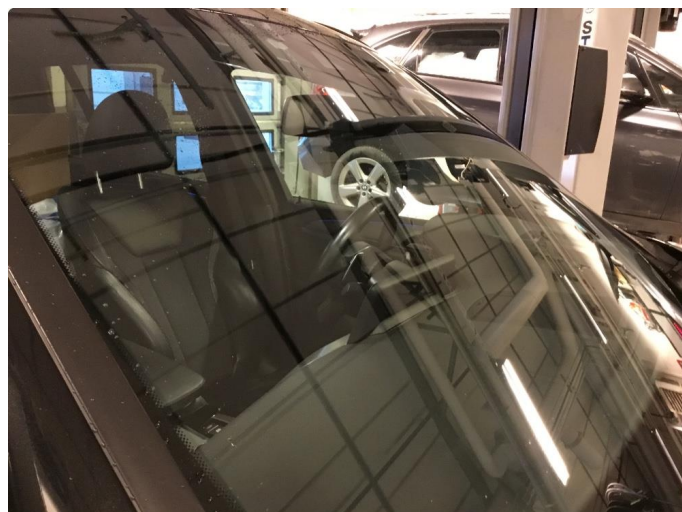
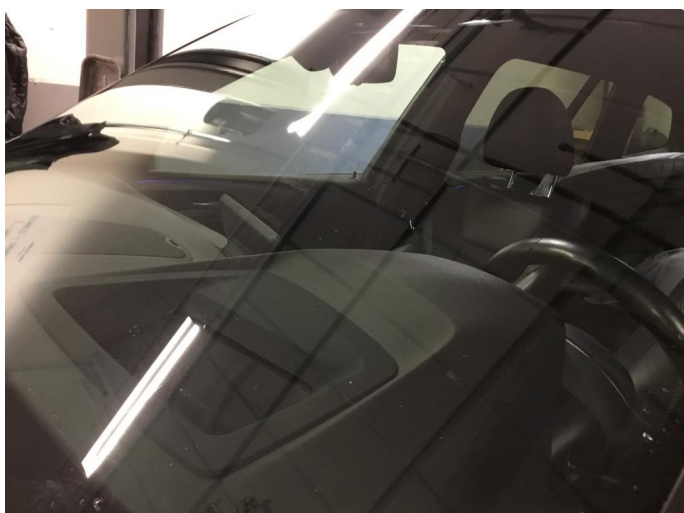
| Punkt | Beskrivelse | Plassering |
|---|---|---|
| 1.2 Frontvindu | Noe steinsprut i frontrute | |

1.2 Noe steinsprut i frontrute

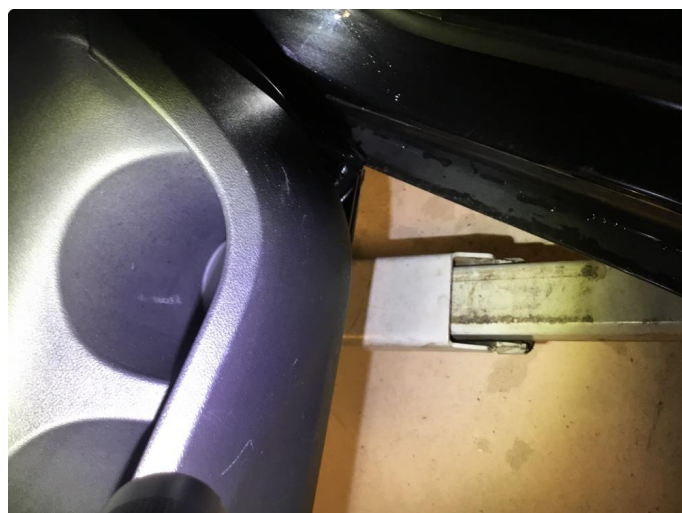
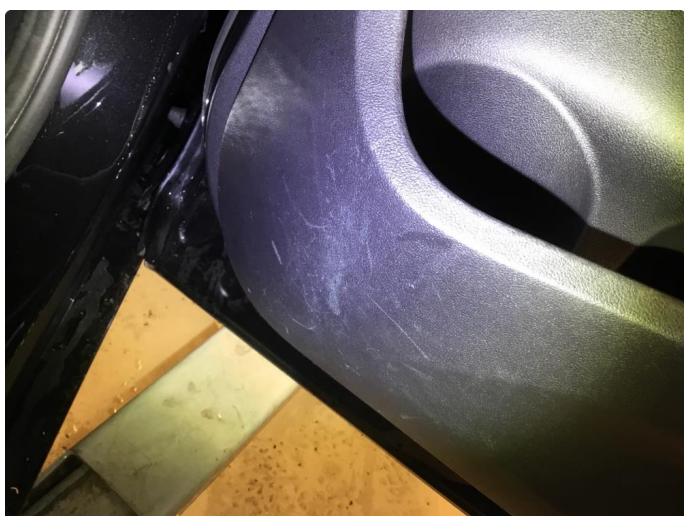
| Punkt | Beskrivelse | Plassering |
|---|---|---|
| 2.1 Dørtrekk | slitt/ripe(r) | |

2.1 Slitt/ripe(r)

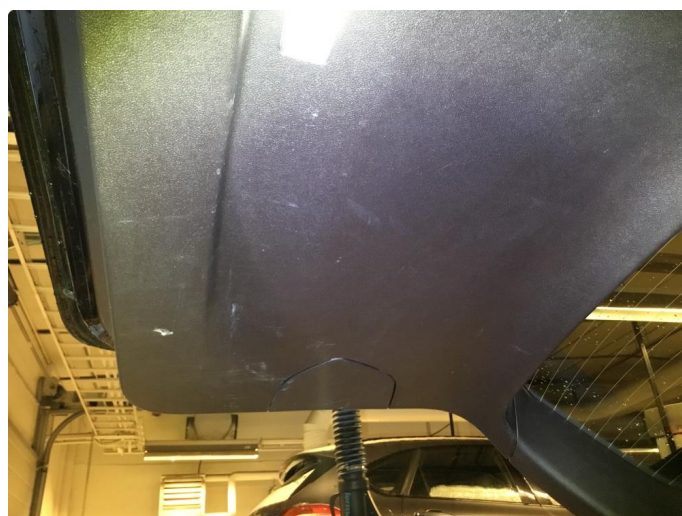
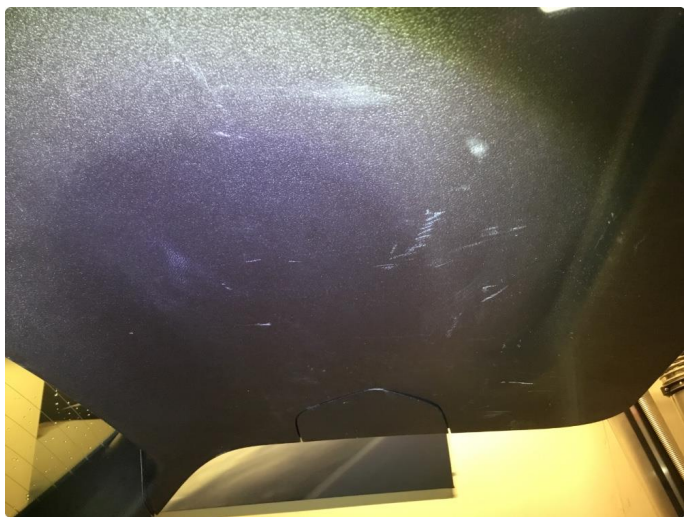
| Punkt | Beskrivelse | Plassering |
|---|---|---|
| 2.2 Deksel | Noen riper på innside av bakluke | |

2.2 Noen riper på innside av bakluke
