**BMW IX XDRIVE50 4WD**
**TESTDATO: 01.04.2025**
**KODE: 1680798**

**ED66754**

NBF Tilstandsrapport er utarbeidet av Norges Bilbransjeforbund og Forbrukerrådet.

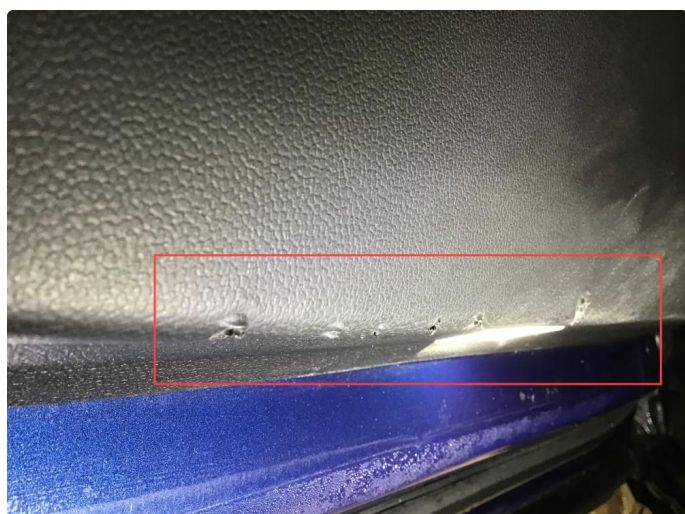
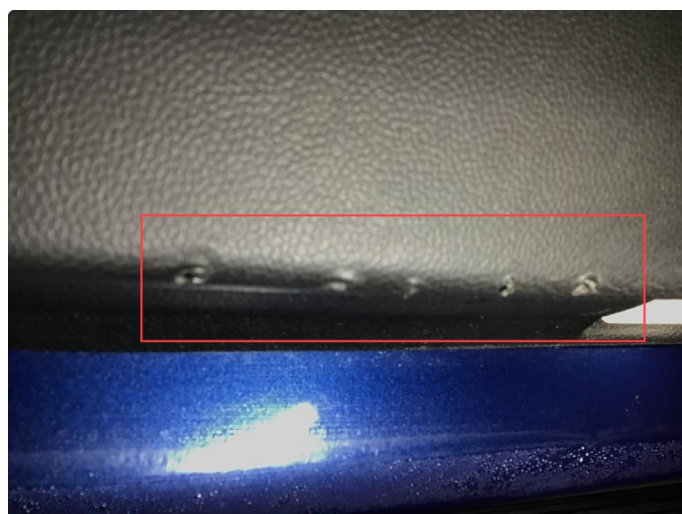
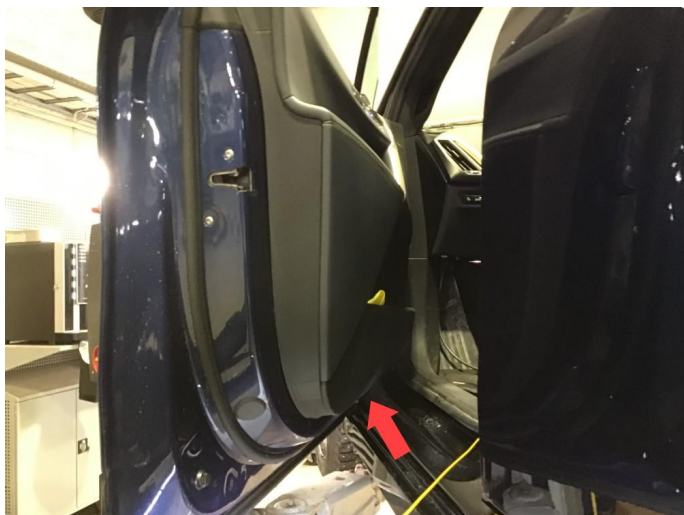
| Punkt | Beskrivelse | Plassering |
|---|---|---|
| 3.1 Dørtrekk | Noen merker i dørtrekket på førerdør. | venstre foran |

3.1 Noen merker i dørtrekket på førerdør.
