**TOYOTA TOYOTA RAV4 4WD**
**TESTDATO: 16.03.2026**
**KODE: 1974325**

<b>N HK18784</b>	<b>43 649 KM</b>	<b>25.06.2024</b> Førstegang registrert	<b>Bensin hybrid</b> - Ladbar hybrid
------------------	------------------	--	---

NBF Tilstandsrapport er utarbeidet av Norges Bilbransjeforbund og Forbrukerrådet.

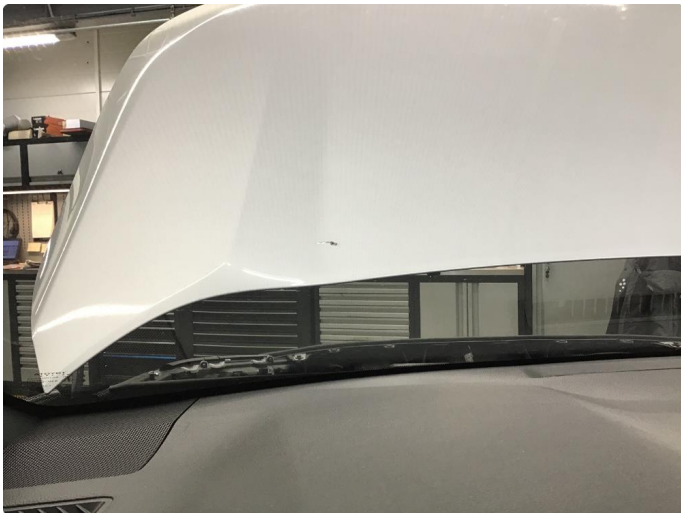
Punkt	Beskrivelse	Plassering
<b>1. EKSTERIØR</b>		
1.1 Frontvindu	steinsprut med sprekk i synsfelt

1.1 Steinsprut med sprekk i synsfelt

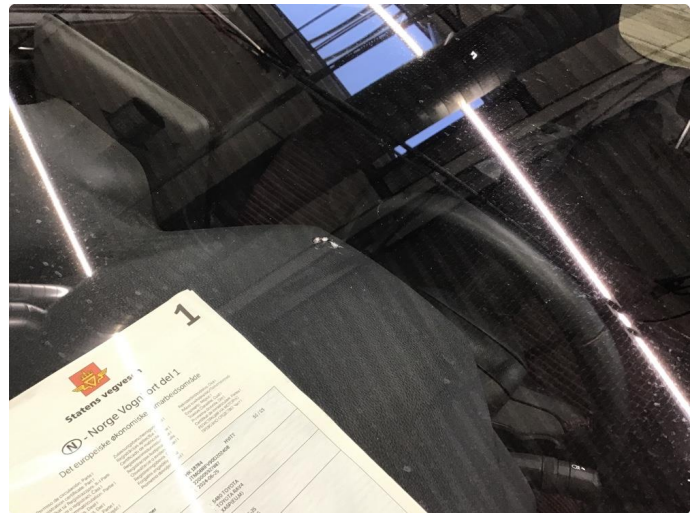
1.1 Steinsprut med sprekk i synsfelt
