MERCEDES-BENZ EQC 400 4MATIC / 204 X 4WD

TESTDATO: 05.03.2026

NBF Tilstandsrapport er utarbeidet av Norges Bilbransjeforbund og Forbrukerrådet.

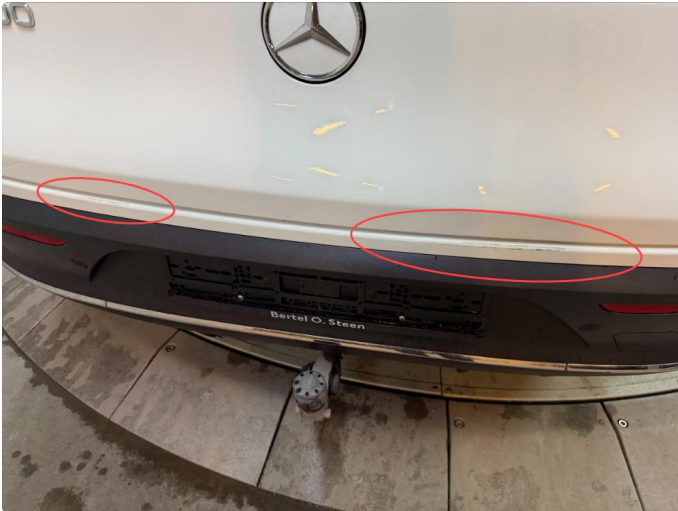
| Punkt | | Beskrivelse | Plassering |
|---|---|---|---|
| 1.2 | Støtfanger | Ripe(r) | bak |

1.2 Ripe(r)

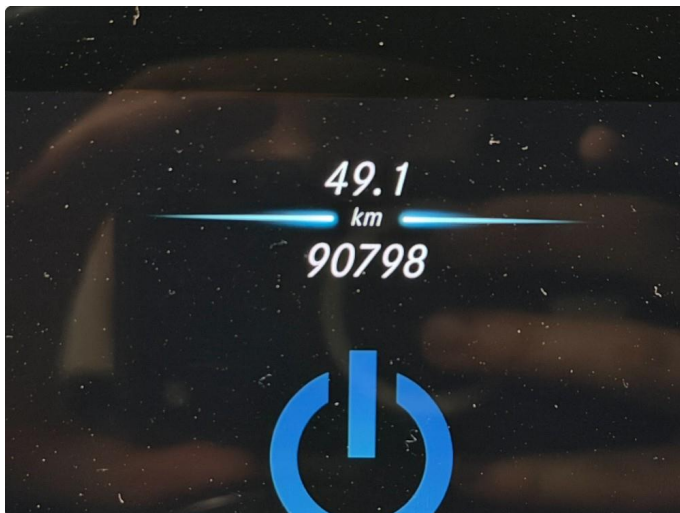
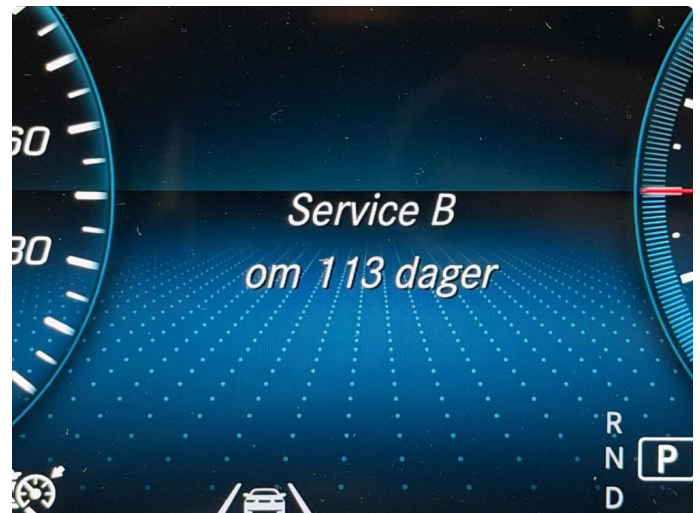
| Punkt | | Beskrivelse | Plassering |
|---|---|---|---|
| 2.1 | Service | Service etter bilens intervall ikke fulgt. Bertel O. Steen opprettholder garanti. | |

2.1 Service etter bilens intervall ikke fulgt. Bertel O. Steen opprettholder garanti.
