MERCEDES-BENZ EQB 300 4MATIC 4WD

TESTDATO: 06.02.2026

NBF Tilstandsrapport er utarbeidet av Norges Bilbransjeforbund og Forbrukerrådet.

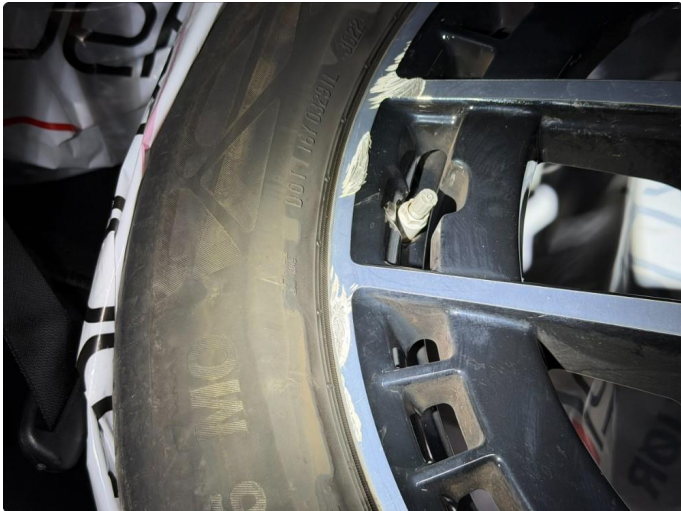
| Punkt | | Beskrivelse | Plassering |
|---|---|---|---|
| 1.1 | Dekk/Felger | Kantkjørt felg - 1 stk. 19" sommerhjul | |

1.1 Kantkjørt felg - 1 stk. 19" sommerhjul

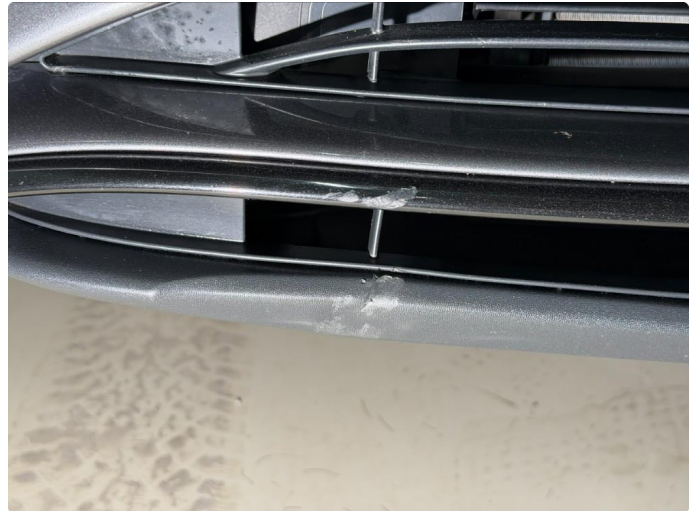
| Punkt | | Beskrivelse | Plassering |
|---|---|---|---|
| 1.2 | Støtfanger | Skade | foran |

1.2 Skade
