VOLKSWAGEN TRANSPORTER 204 HK AUTOMAT 4WD

TESTDATO: 20.05.2025

BU38191

NBF Tilstandsrapport er utarbeidet av Norges Bilbransjeforbund og Forbrukerrådet.

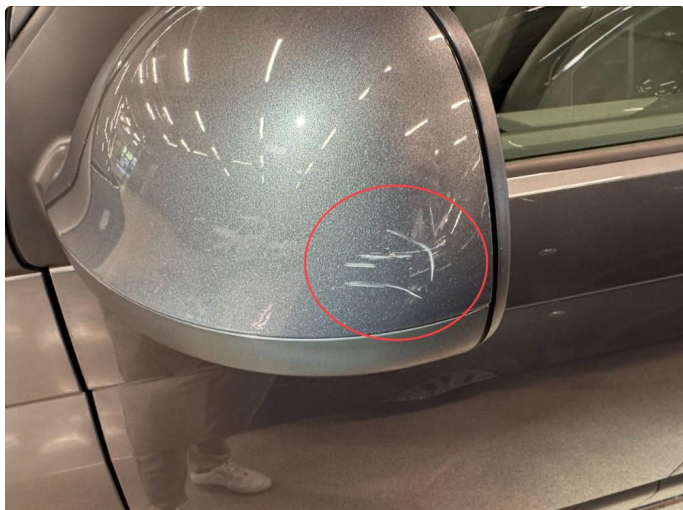
| Punkt | Beskrivelse | Plassering |
|---|---|---|
| 1.1    Speil | speilhus riper | venstre |

1.1 Speilhus riper

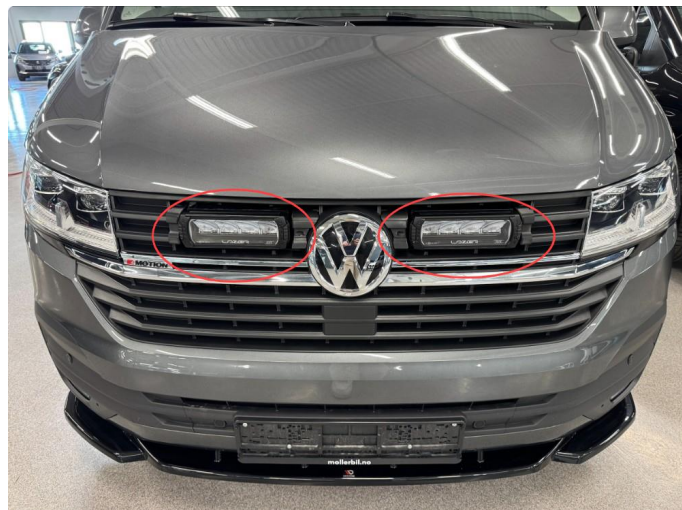
| Punkt | Beskrivelse | Plassering |
|---|---|---|
| 2.1    Opplysninger | Det er ettermontert LEDlys i grillen som er koblet til bilens lyssystem (kvittering ligger vedlagt) | |

2.1 Det er ettermontert LEDlys i grillen som er koblet til bilens lyssystem (kvittering ligger vedlagt)
