MERCEDES-BENZ EQB 300 4MATIC 4WD

CHASSISNR: W1N2436081N010860

NBF Tilstandsrapport er utarbeidet av Norges Bilbransjeforbund og Forbrukerrådet.

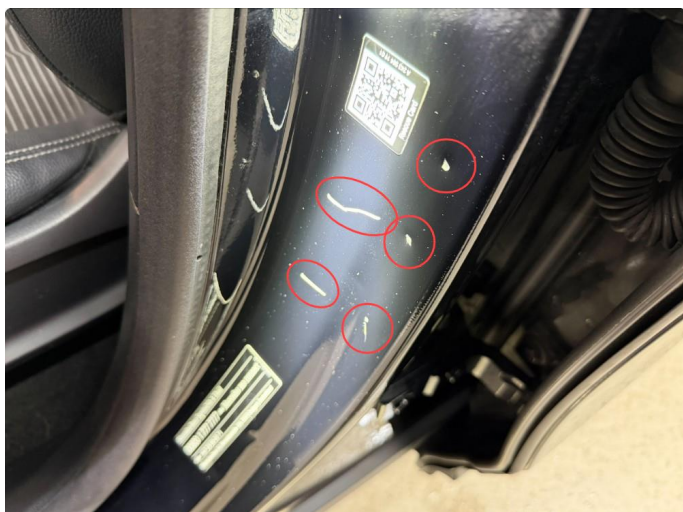
| Punkt | Beskrivelse | Plassering |
|---|---|---|
| 1.2 Døråpning | Bulk(er) med lakkskade | venstre bak |

1.2 Bulk(er) med lakkskade

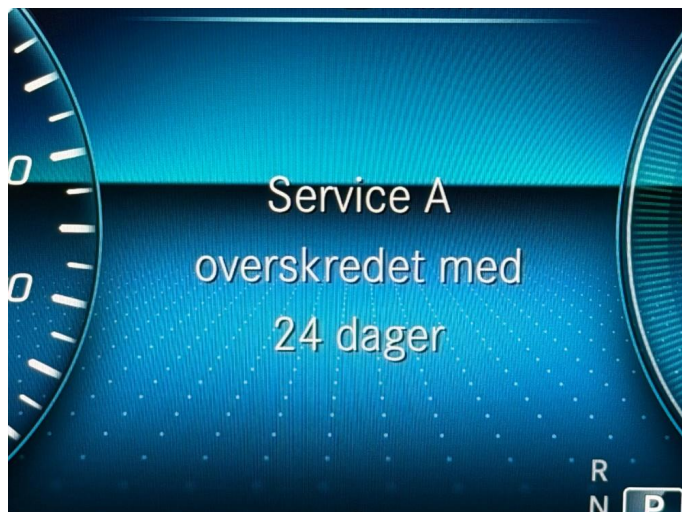
| Punkt | Beskrivelse | Plassering |
|---|---|---|
| 2.1 Service | Service utføres før levering | |

2.1 Service utføres før levering
