**MERCEDES-BENZ EQB 300 4MATIC / F2B 4WD**
**TESTDATO: 07.05.2026**
**KODE: 2017196**

<b>EH83850</b>	<b>43 278 KM</b>	<b>26.03.2024</b> Førstegang registrert	<b>Elektr.</b>
----------------	------------------	--	----------------

NBF Tilstandsrapport er utarbeidet av Norges Bilbransjeforbund og Forbrukerrådet.

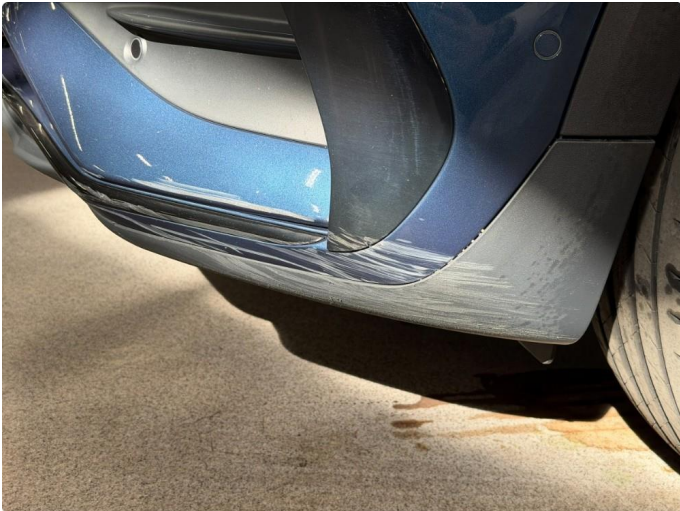
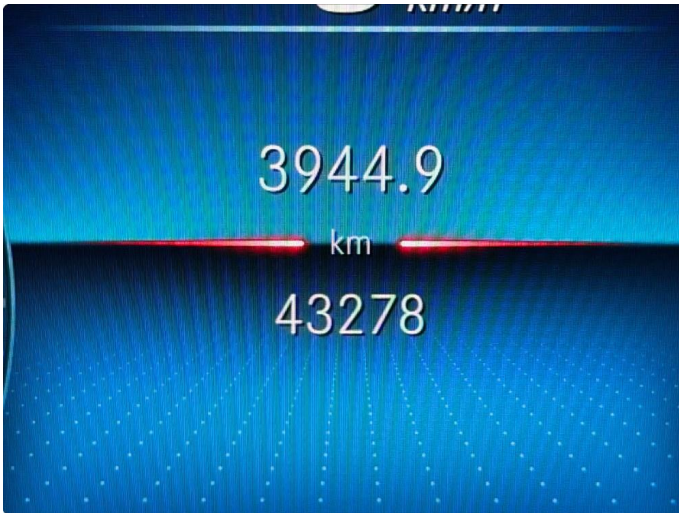
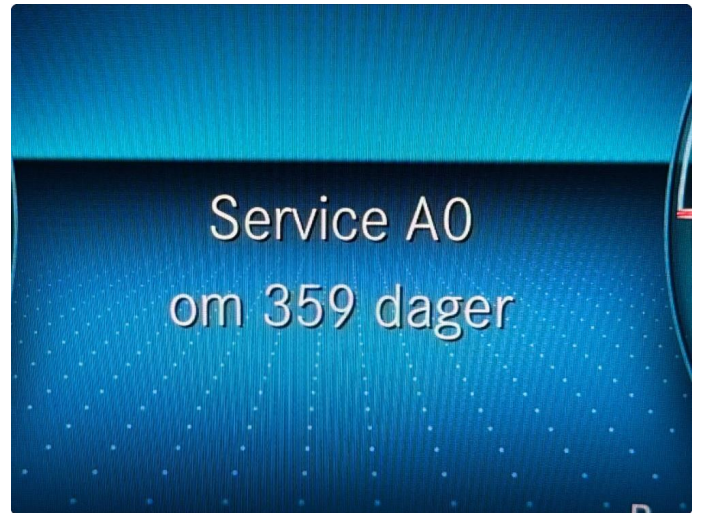
Punkt	Beskrivelse	Plassering
<b>1. EKSTERIØR</b>		
1.1 Støtfanger	Ripe(r) ned til grunning.

1.1 Ripe(r) ned til grunning.
