DANGEL EXPERT 4X4 144 HK MANUELL 4WD

TESTDATO: 20.06.2025

KB52590

NBF Tilstandsrapport er utarbeidet av Norges Bilbransjeforbund og Forbrukerrådet.

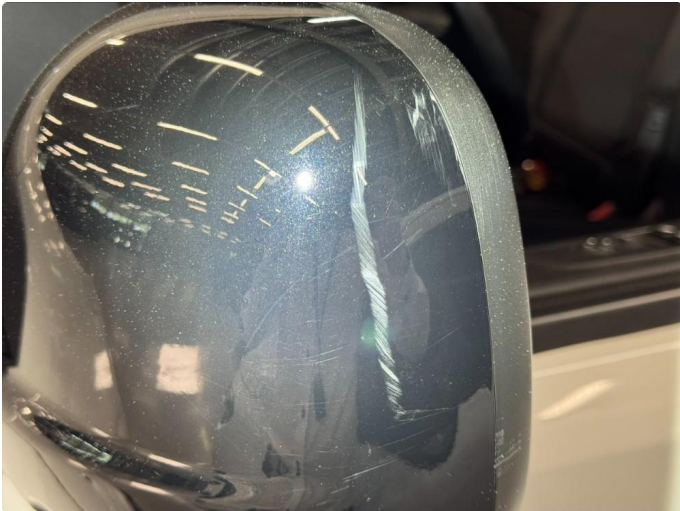
| Punkt | Beskrivelse | Plassering |
|---|---|---|
| 1.1    Speil | Speilhus riper | venstre |

1.1 Speilhus riper

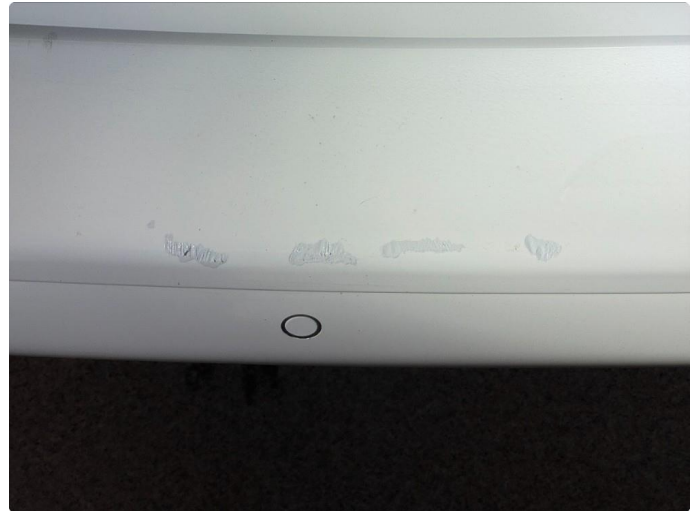
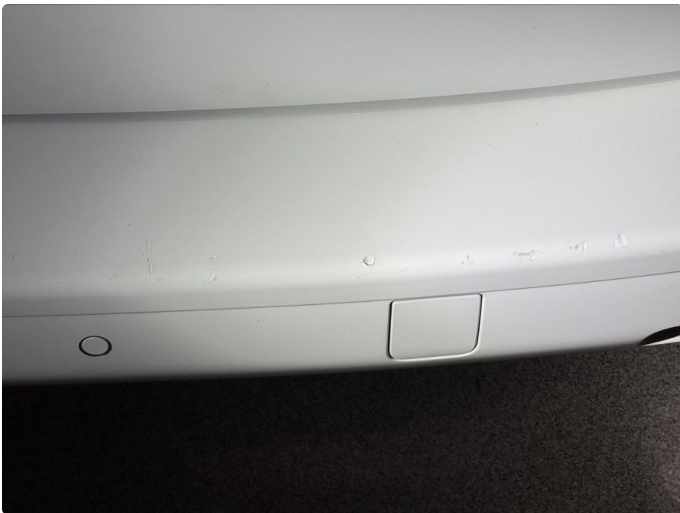
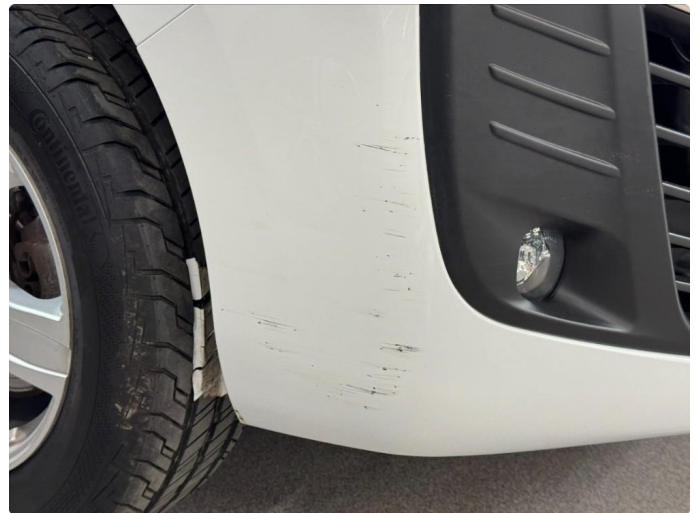
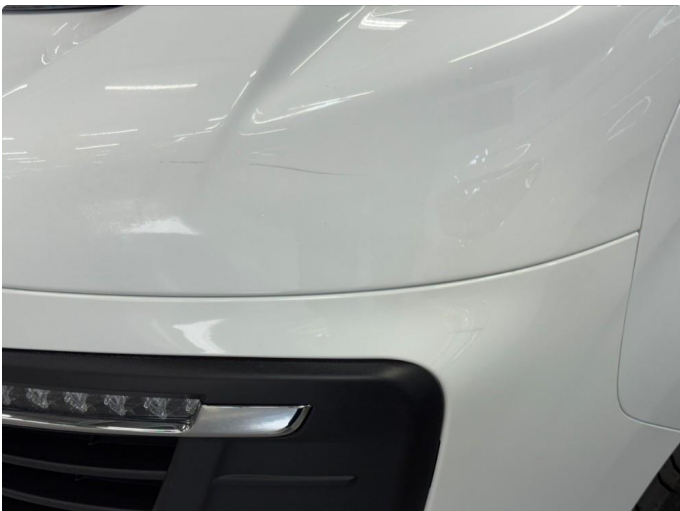
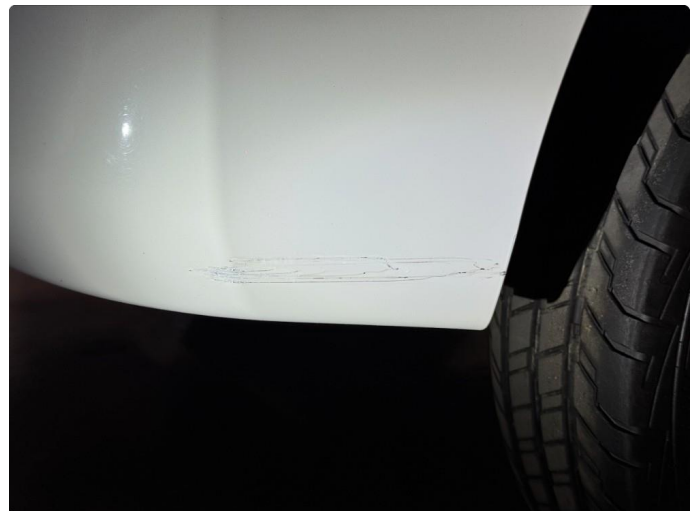
| Punkt | Beskrivelse | Plassering |
|---|---|---|
| 1.2    Støtfanger | Ripe(r) ned til grunning - Ripene er forsøkt bedret ved hjelp av lakkstift. | |

1.2 Ripe(r) ned til grunning - Ripene er forsøkt bedret ved hjelp av lakkstift.

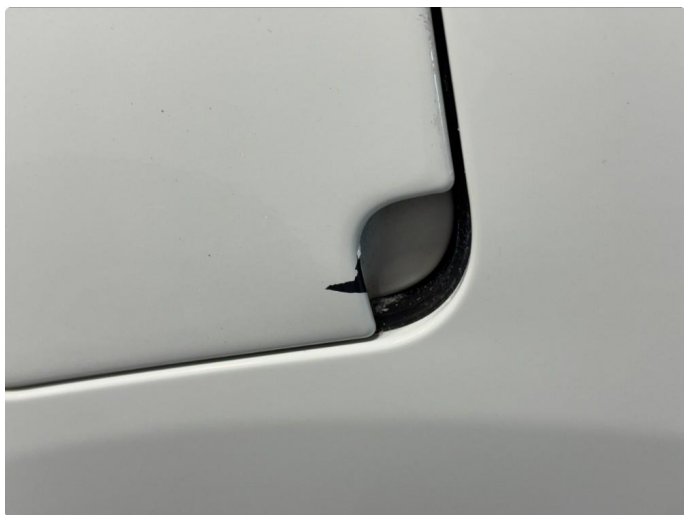
| Punkt | Beskrivelse | Plassering |
|---|---|---|
| 1.3    Ladeluke/tanklokk | Ripe(r) | |

1.3 Ripe(r)

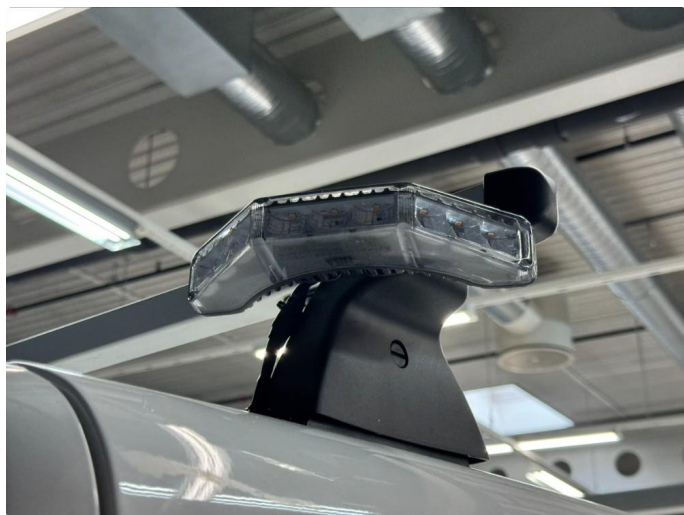
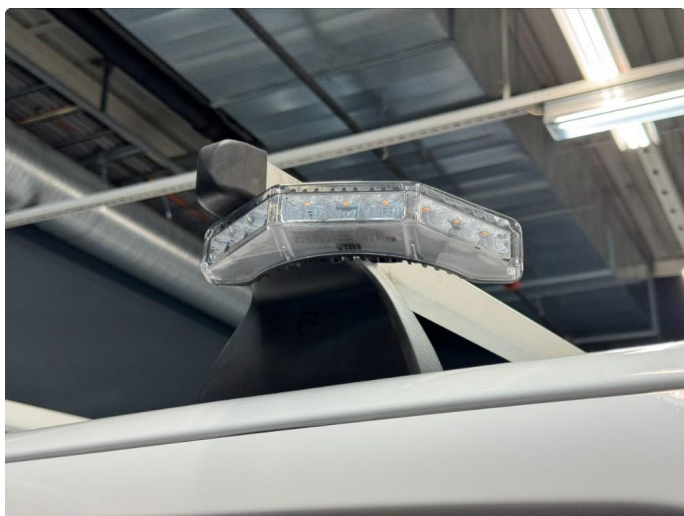
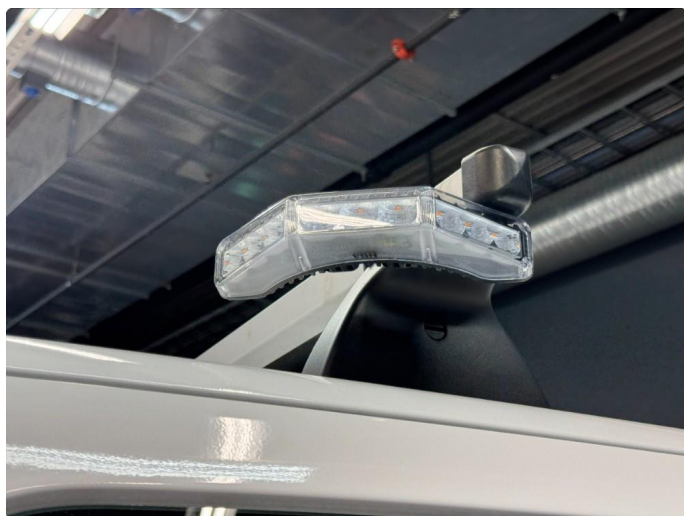
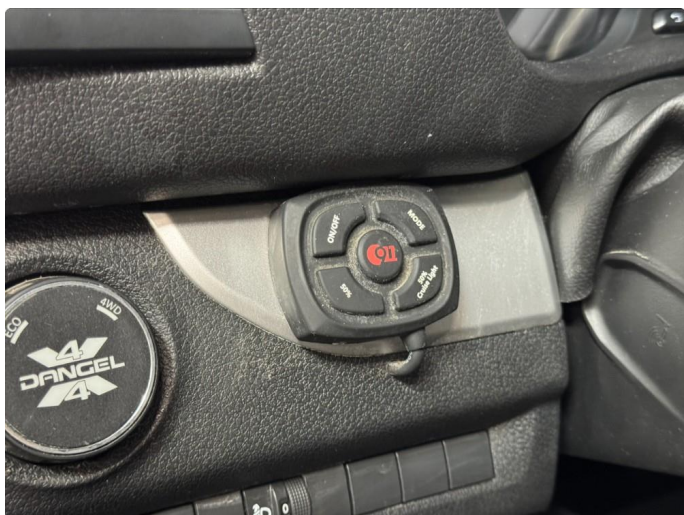
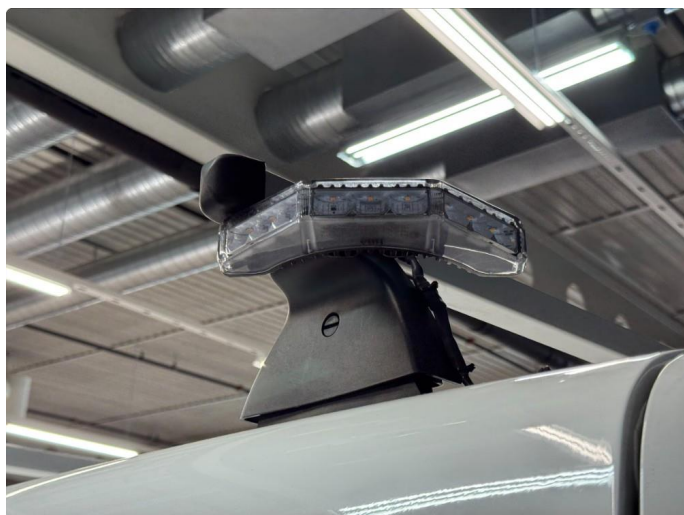
| Punkt | Beskrivelse | Plassering |
|---|---|---|
| 2.1    Opplysninger | Det er montert LED varsellys på taket av bilen til en verdi av rundt 20.000 kr. Disse følger med! | |

2.1 Det er montert LED varsellys på taket av bilen til en verdi av rundt 20.000 kr. Disse følger med!
