**MERCEDES-BENZ EQA 250 2WD**
**TESTDATO: 22.09.2025**
**KODE: 1816973**

**ED73482**

NBF Tilstandsrapport er utarbeidet av Norges Bilbransjeforbund og Forbrukerrådet.

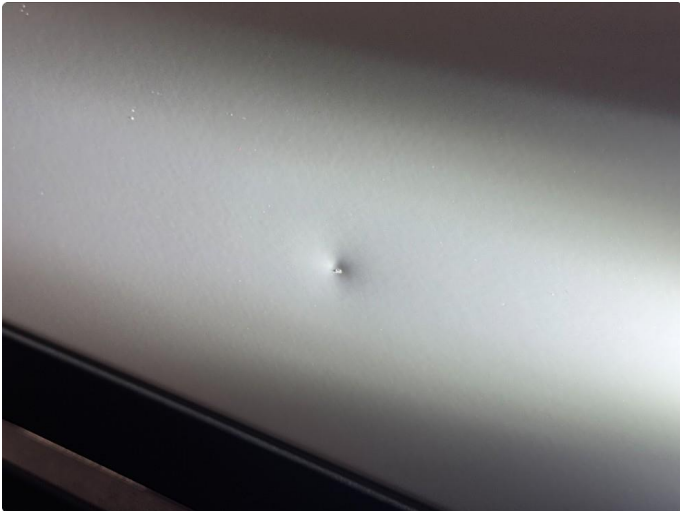
1.1 P-bulk - førerdør

| Punkt | Beskrivelse | Plassering |
|---|---|---|
| 1.1 Dører | P-bulk - førerdør | venstre foran |
