MERCEDES-BENZ EQA 4X4
TESTDATO: 16.07.2024
KODE: 1461448

| ED24120 | 27 550 KM | 28.10.2021 Førstegang registrert | Elektrisitet |

NBF Tilstandsrapport er utarbeidet av Norges Bilbransjeforbund og Forbrukerrådet.

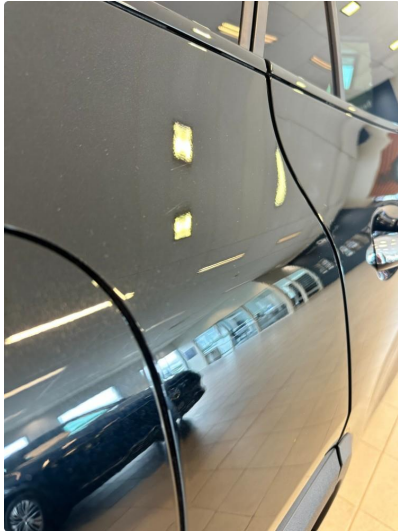
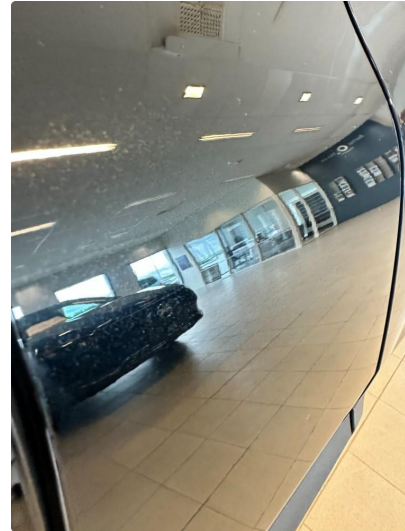
| Punkt | Beskrivelse | Plassering |
|---|---|---|
| 1.1 Skjermer | Liten ripe og bulk. | Høyre bak. |

1.1 Liten ripe og bulk.

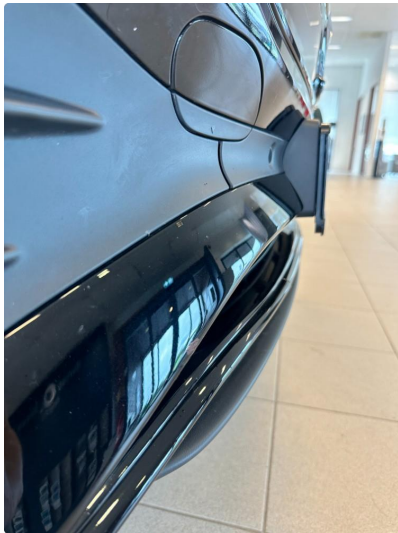
| Punkt | Beskrivelse | Plassering |
|---|---|---|
| 1.2 Skjermer | Ripe/ hakk i frontfanger. | Høyre side foran. |

1.2 Ripe/ hakk i frontfanger.

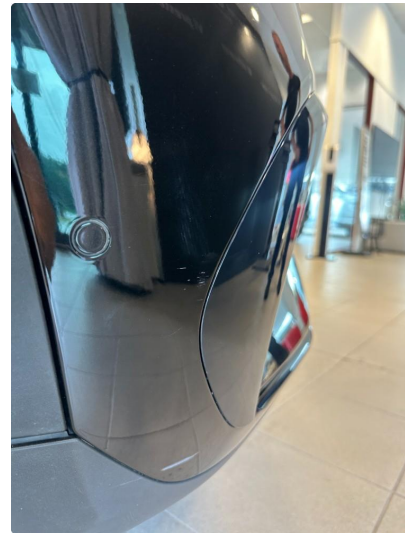
| Punkt | Beskrivelse | Plassering |
|---|---|---|
| 1.3 Skjermer | Små riper. | Høyre side foran. |

1.3 Små riper.
