**JAGUAR JAGUAR E-PACE / DF 4WD**
**TESTDATO: 07.05.2026**
**KODE: 2018862**

NBF Tilstandsrapport er utarbeidet av Norges Bilbransjeforbund og Forbrukerrådet.

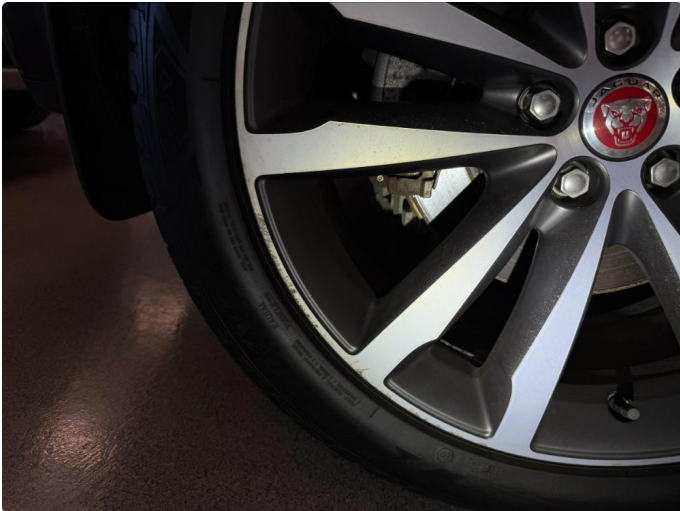
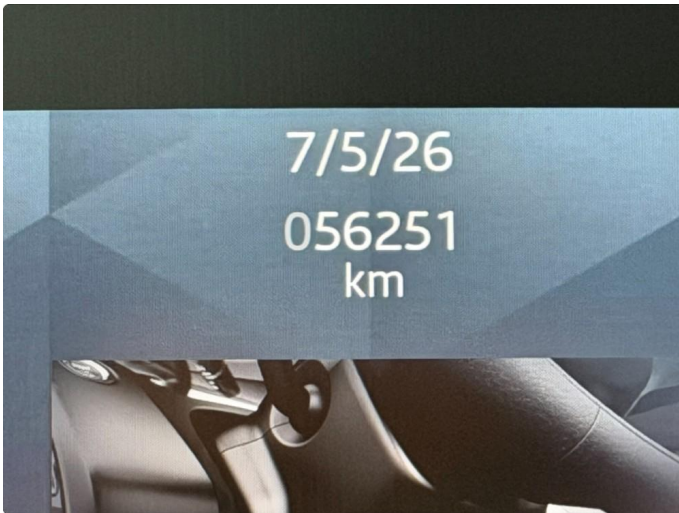
Punkt	Beskrivelse	Plassering
<b>1. EKSTERIØR</b>		
1.1 Dekk/Felger	Kantkjørt felg - 1 stk. sommerhjul.

1.1 Kantkjørt felg - 1 stk. sommerhjul.
