MERCEDES-BENZ EQE 350 4MATIC 4WD

TESTDATO: 30.12.2025

NBF Tilstandsrapport er utarbeidet av Norges Bilbransjeforbund og Forbrukerrådet.

## OPPSUMMERT STATUS PÅ KJØRETØY

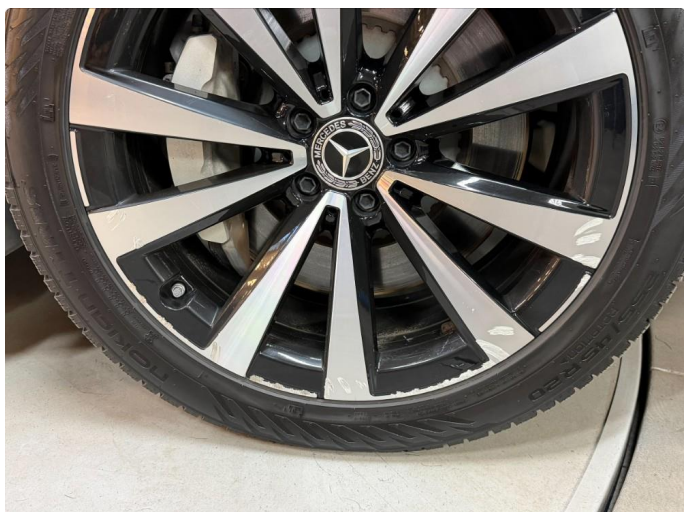
| Punkt | | Beskrivelse | Plassering |
|---|---|---|---|
| 1.1 | Dekk/Felger | Kantkjørt felg - 2 stk. vinterhjul | |

1.1 Kantkjørt felg - 2 stk. vinterhjul

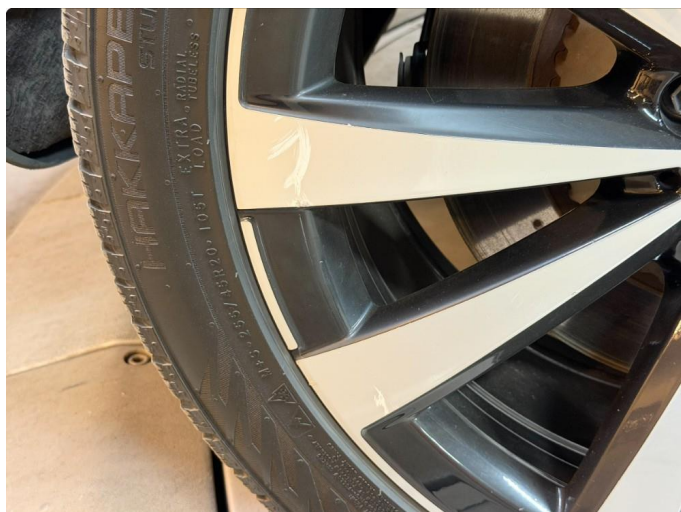
1.1 Kantkjørt felg - 2 stk. vinterhjul
