**MERCEDES-BENZ AMG EQE 43 4MATIC 4WD**
**TESTDATO: 06.11.2025**
**KODE: 1864229**

NBF Tilstandsrapport er utarbeidet av Norges Bilbransjeforbund og Forbrukerrådet.

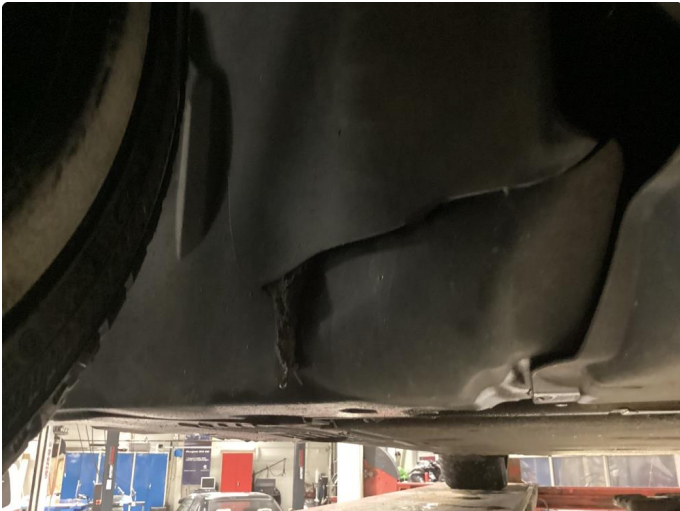
| Punkt | | Beskrivelse | Plassering |
|---|---|---|---|
| 1.1 | Skjermer | plastinnerskjerm liten skade., høyre side bak. | bak - høyre foran |

1.1 Plastinnerskjerm liten skade., høyre side bak.

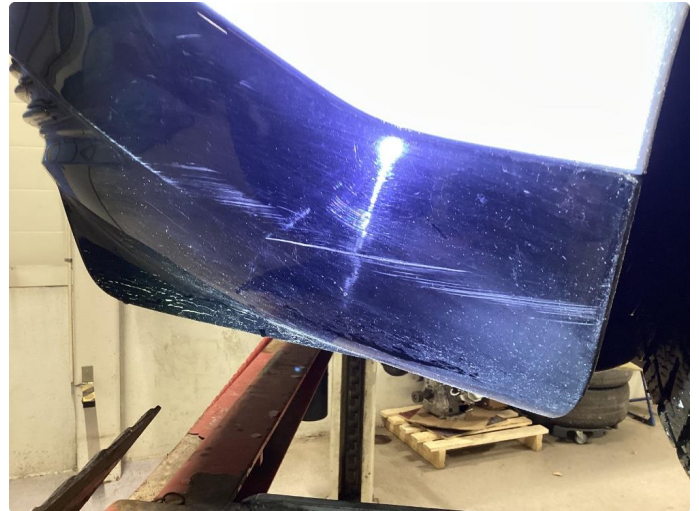
| Punkt | | Beskrivelse | Plassering |
|---|---|---|---|
| 1.2 | Støtfanger | Riper i fanger bak og kanalskjørt høyre side. | høyre bak |

1.2 Riper i fanger bak og kanalskjørt høyre side.

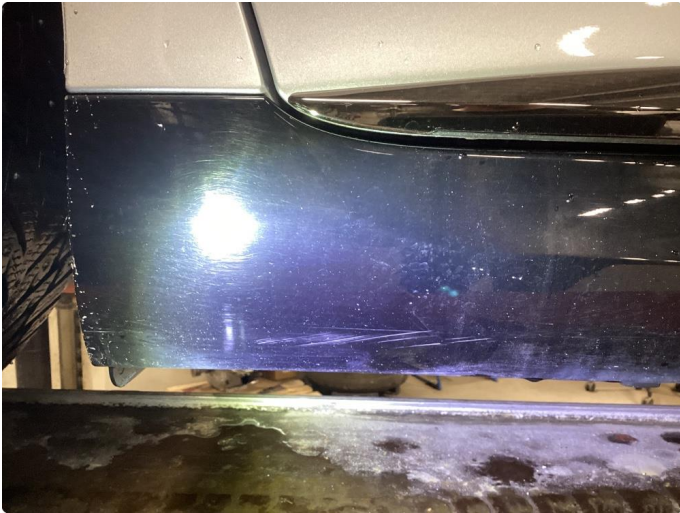
1.2 Riper i fanger bak og kanalskjørt høyre side.
