CITROEN E-C4 X 2WD

TESTDATO: 24.02.2026

EF71089

NBF Tilstandsrapport er utarbeidet av Norges Bilbransjeforbund og Forbrukerrådet.

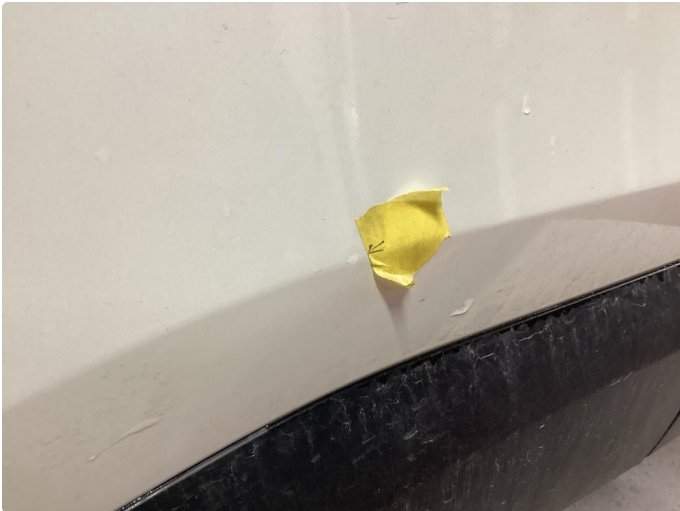
| Punkt | Beskrivelse | Plassering |
|---|---|---|
| 1.1 Dører | Liten bulk | høyre bak |

1.1 Liten bulk

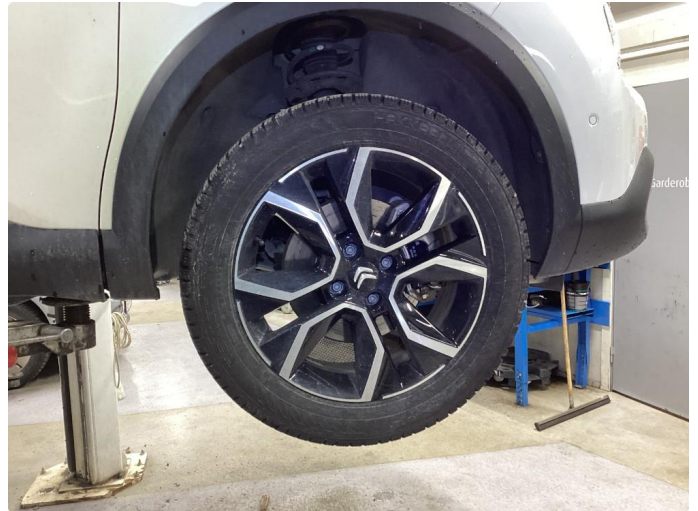
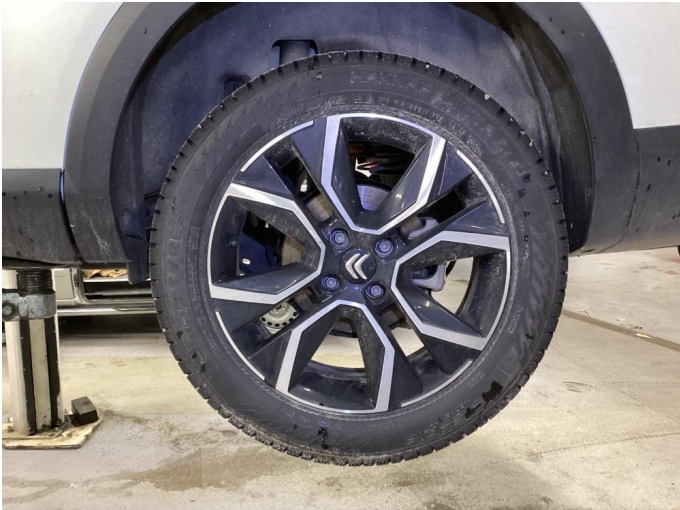
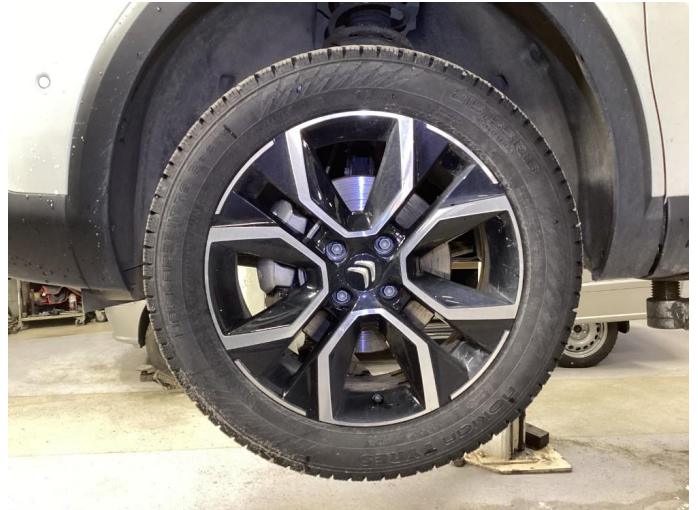
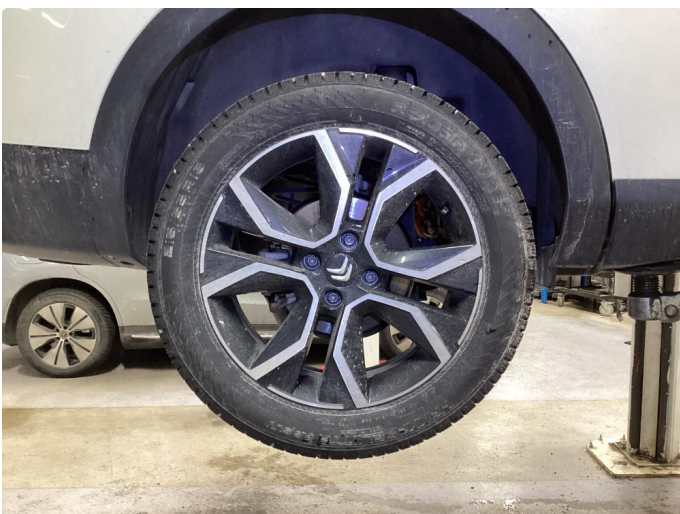
| Punkt | Beskrivelse | Plassering |
|---|---|---|
| 1.3 Dekk/Felger | Bruksmerker på felger | |

1.3 Bruksmerker på felger
