KIA SOUL 2WD

TESTDATO: 27.10.2025

EK28434

NBF Tilstandsrapport er utarbeidet av Norges Bilbransjeforbund og Forbrukerrådet.

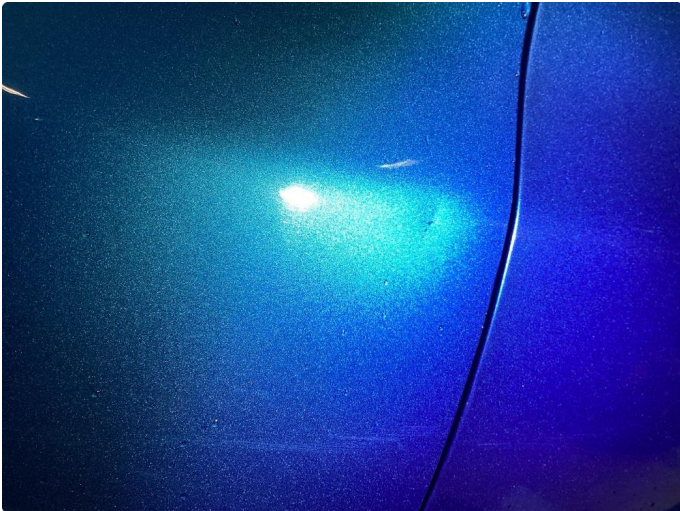
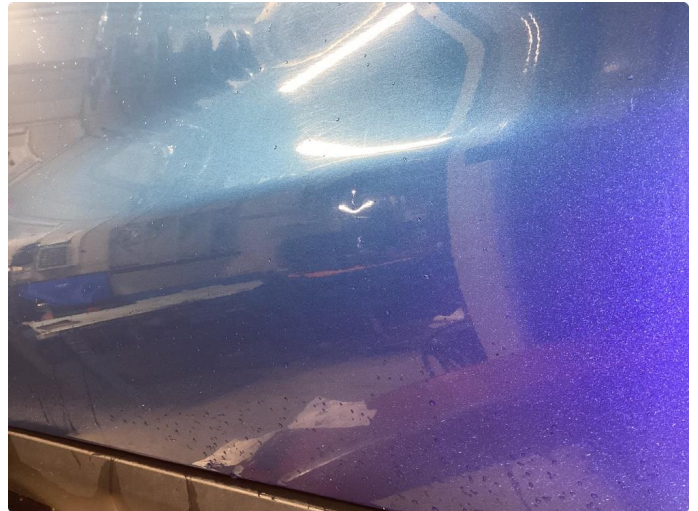
| Punkt | Beskrivelse | Plassering |
|---|---|---|
| 1.1 Dører | Noen bulker i førerdør. | |

1.1 Noen bulker i førerdør.

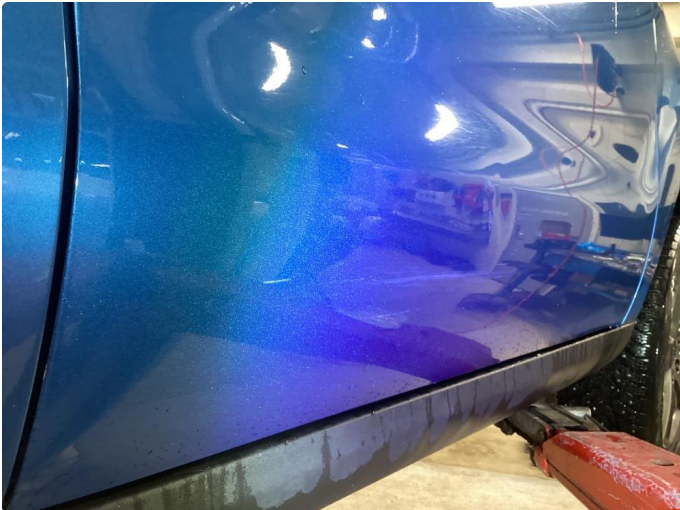
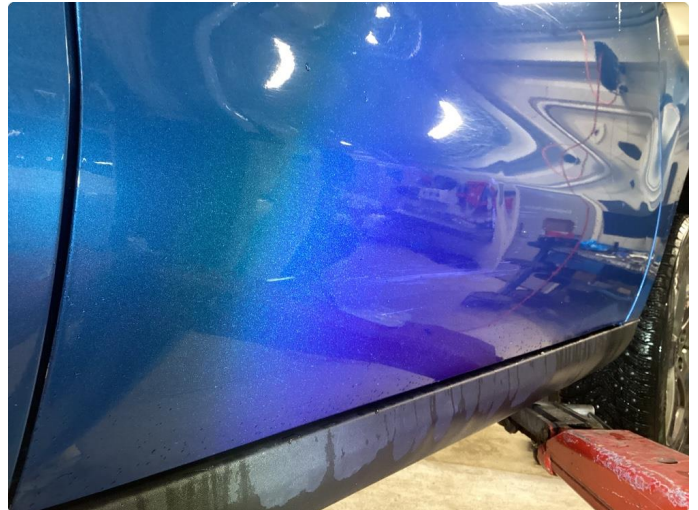
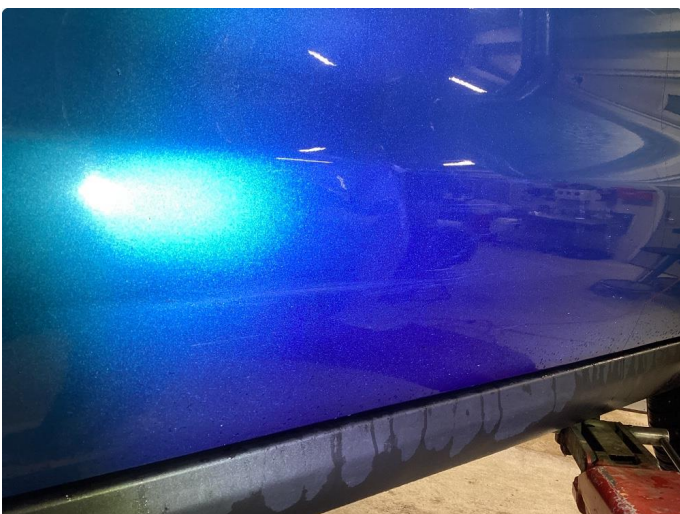
| Punkt | Beskrivelse | Plassering |
|---|---|---|
| 1.2 Dører | Bulk i dør hsf. | |

1.2 Bulk i dør hsf.

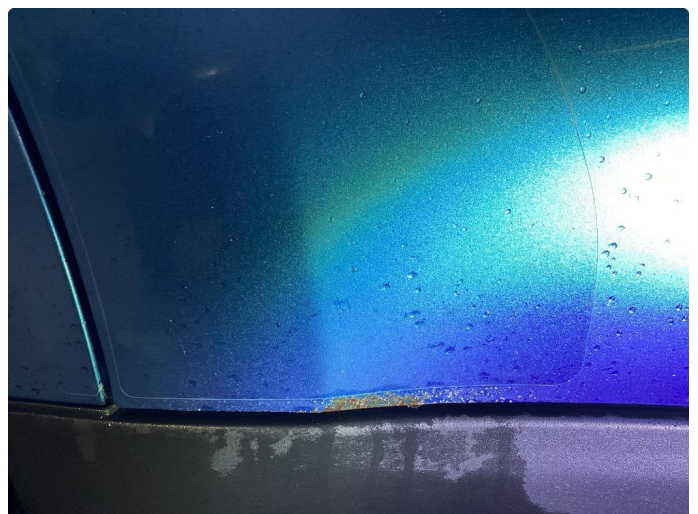
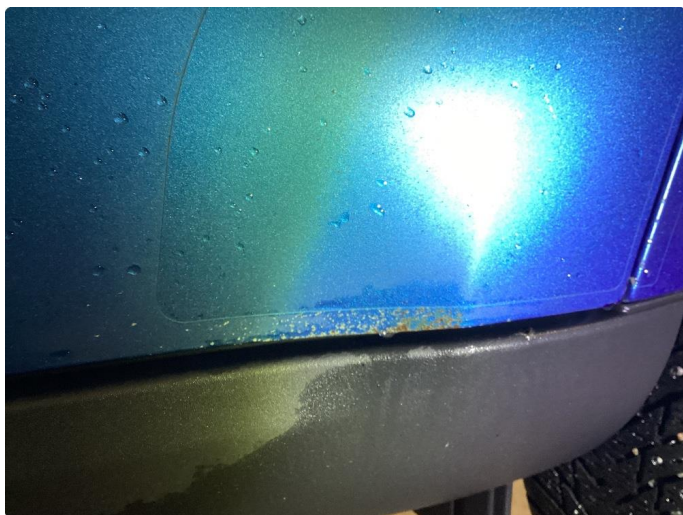
| Punkt | Beskrivelse | Plassering |
|---|---|---|
| 1.3 Dører | Korrosjon nede i bakkant på begge bakdører. | |

1.3 Korrosjon nede i bakkant på begge bakdører.

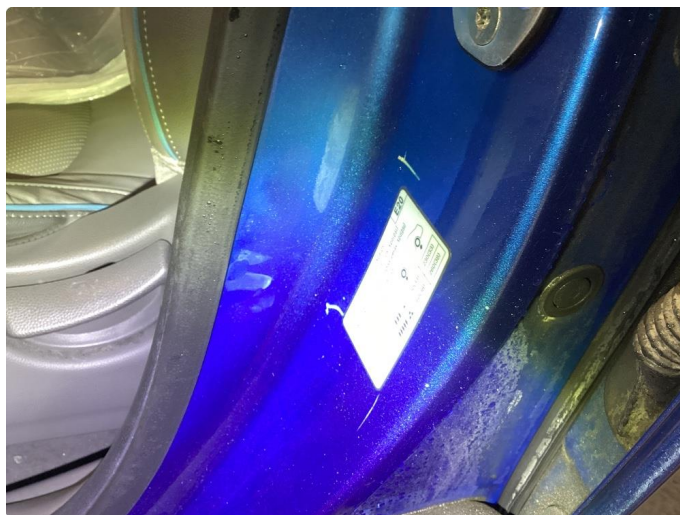
| Punkt | Beskrivelse | Plassering |
|---|---|---|
| 1.6 Terskler/innlastningssone | Noen riper og småbulker i innsteg vsb og vsf | |

1.6 Noen riper og småbulker i innsteg vsb og vsf

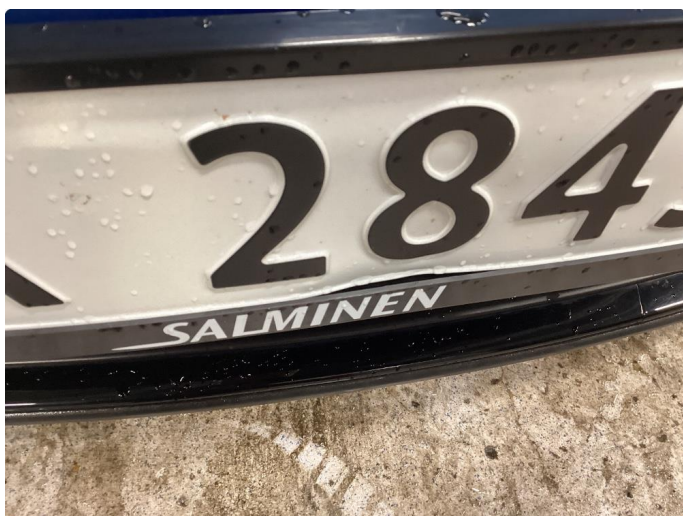
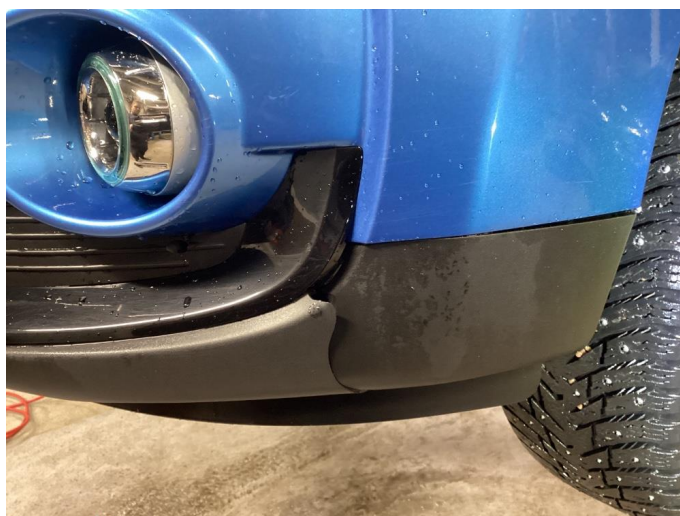
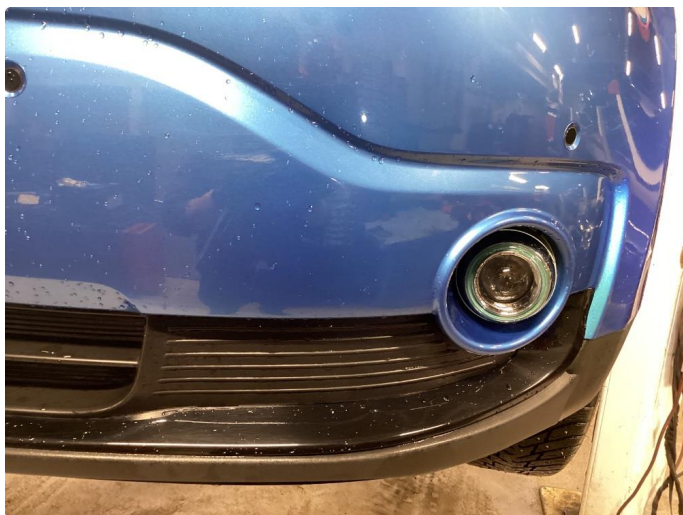
| Punkt | Beskrivelse | Plassering |
|---|---|---|
| 1.7 Støtfanger | Skade på støtfanger nede på venstre side.<br>Samt liten skade på skilt | |

1.7 Skade på støtfanger nede på venstre side.  
Samt liten skade på skilt

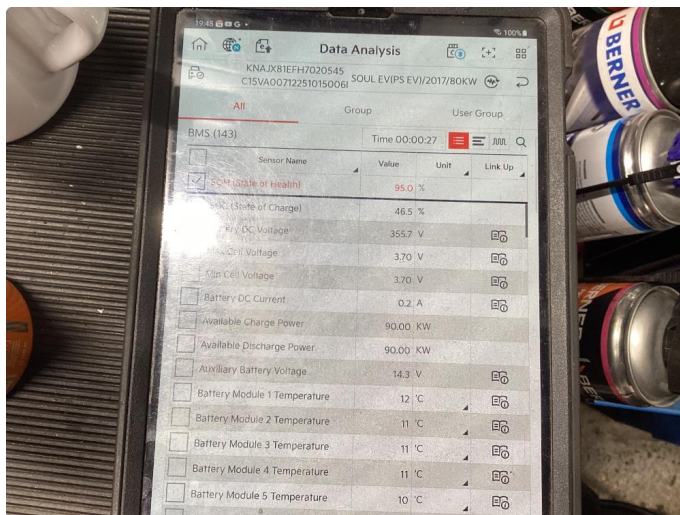
| Punkt | Beskrivelse | Plassering |
|---|---|---|
| 2.1 Opplysninger | Batteristatus State of health 95% - ok | |

2.1 Batteristatus State of health 95% - ok

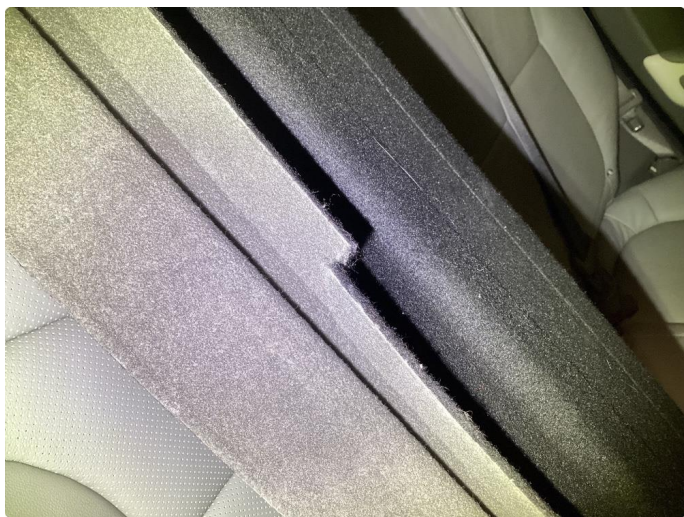
| Punkt | Beskrivelse | Plassering |
|---|---|---|
| 2.2 Annet | Hattehulle har små skader 2 plasser. | |

2.2 Hattehylle har små skader 2 plasser.
