OPEL MOKKA 2WD

TESTDATO: 26.01.2026

NBF Tilstandsrapport er utarbeidet av Norges Bilbransjeforbund og Forbrukerrådet.

## OPPSUMMERT STATUS PÅ KJØRETØY

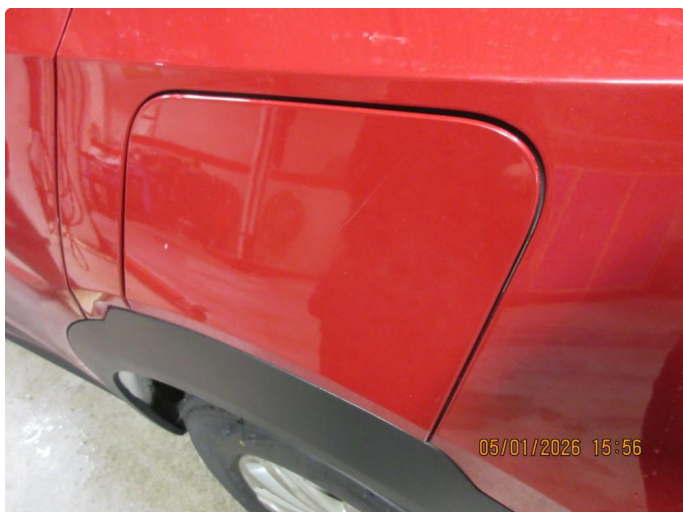
1.1 Bilen ser generelt veldig bra ut. jeg finner noen småting som steinsprang på front av panser og litt på frontrute, finner også ripe på taklokkdeksel,

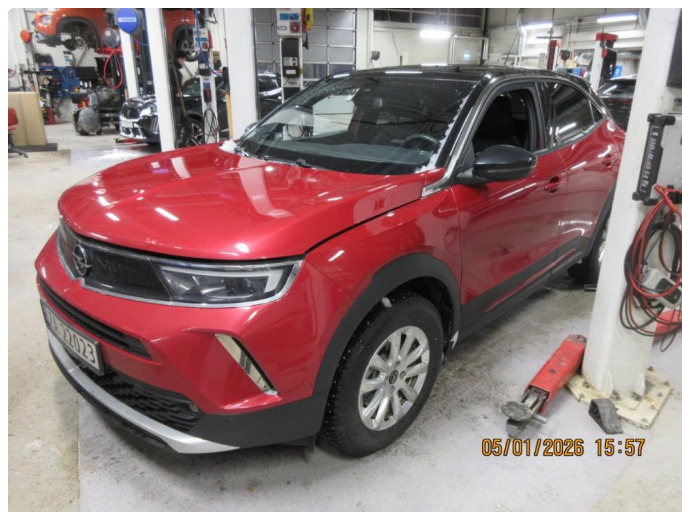
1.1 Bilen ser generelt veldig bra ut. jeg finner noen småting som steinsprang på front av panser og litt på frontrute, finner også ripe på taklokkdeksel,

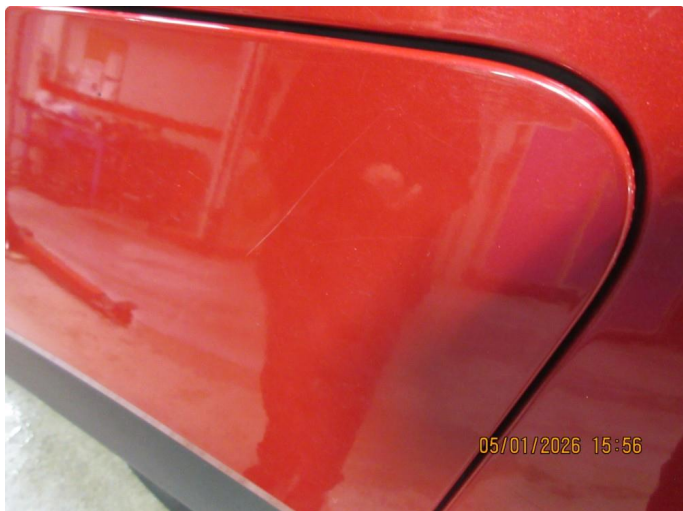
1.1 Bilen ser generelt veldig bra ut. jeg finner noen småting som steinsprang på front av panser og litt på frontrute, finner også ripe på taklokkdeksel,

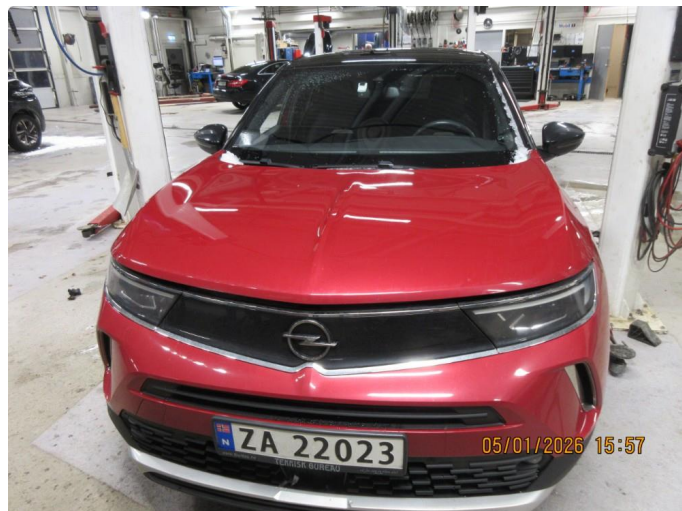
1.1 Bilen ser generelt veldig bra ut. jeg finner noen småting som steinsprang på front av panser og litt på frontrute, finner også ripe på taklokkdeksel,

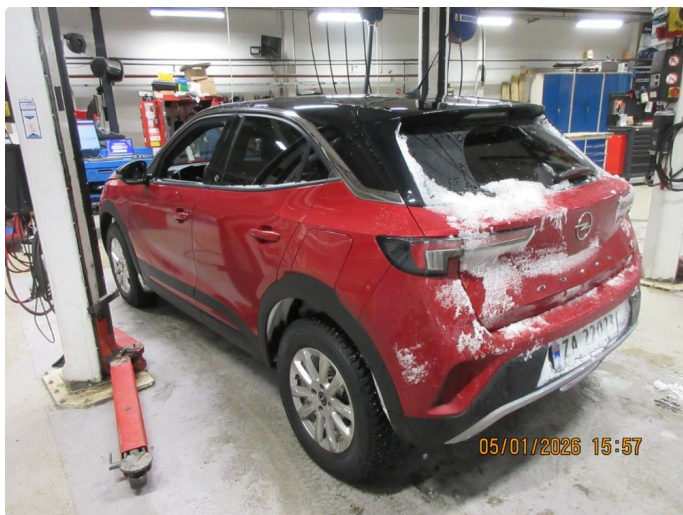
1.1 Bilen ser generelt veldig bra ut.  
jeg finner noen småting som steinsprang på front  
av panser og litt på frontrute, finner også ripe på  
taklokkdeksel,

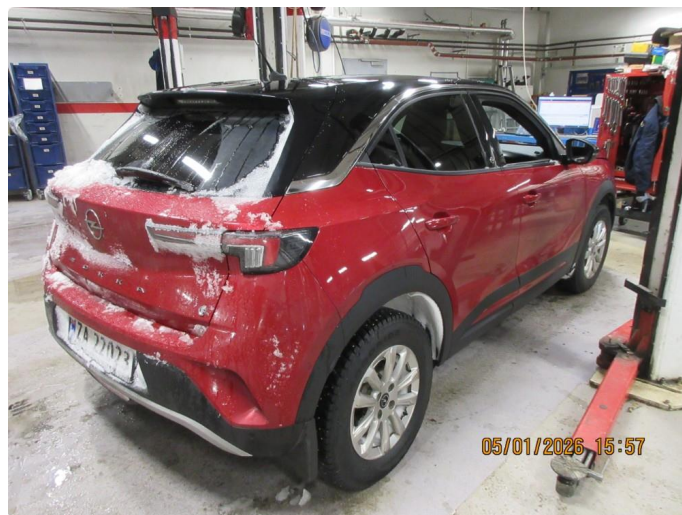
1.1 Bilen ser generelt veldig bra ut.  
jeg finner noen småting som steinsprang på front  
av panser og litt på frontrute, finner også ripe på  
taklokkdeksel,

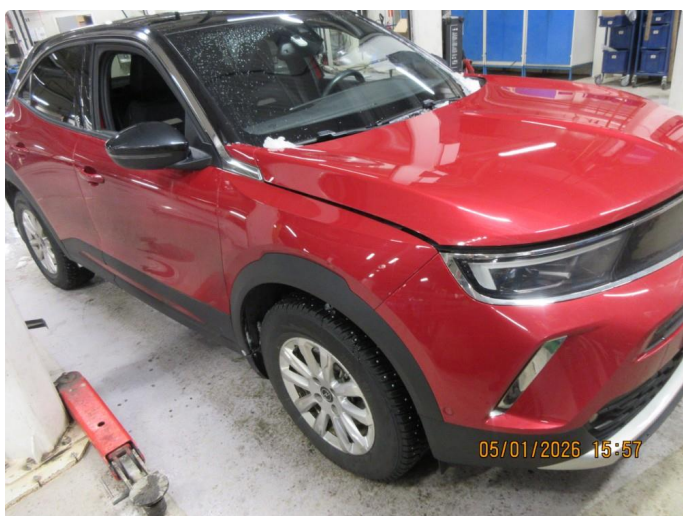
1.1 Bilen ser generelt veldig bra ut.  
jeg finner noen småting som steinsprang på front  
av panser og litt på frontrute, finner også ripe på  
taklokkdeksel,
