**CITROEN E-C4 2WD**
**TESTDATO: 27.01.2026**
**KODE: 1932817**

**EC63482**

NBF Tilstandsrapport er utarbeidet av Norges Bilbransjeforbund og Forbrukerrådet.

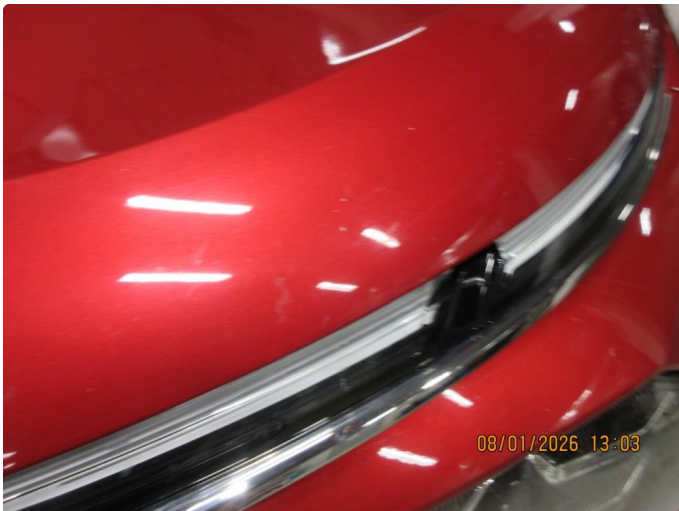
| Punkt | Beskrivelse | Plassering |
|---|---|---|
| 1.1 Lakk | Noe steinsrput merker på panser. ingen rust. | |

1.1 Noe steinsrput merker på panser. ingen rust.

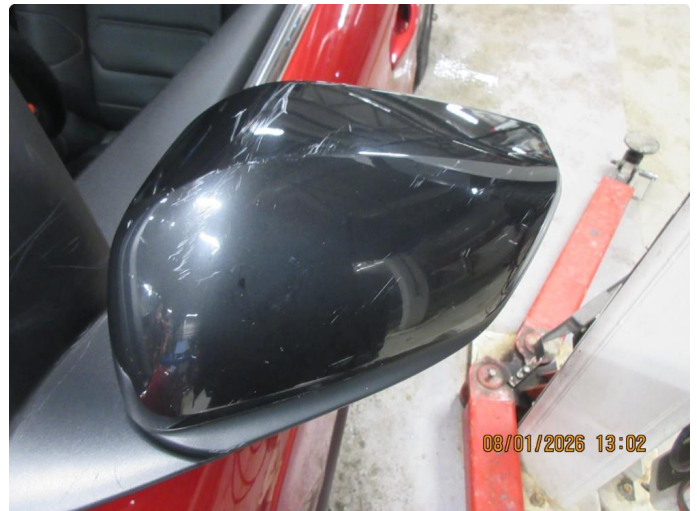
| Punkt | Beskrivelse | Plassering |
|---|---|---|
| 1.2 Speil | deksel skadet/ripe | |

1.2 Deksel skadet/ripe

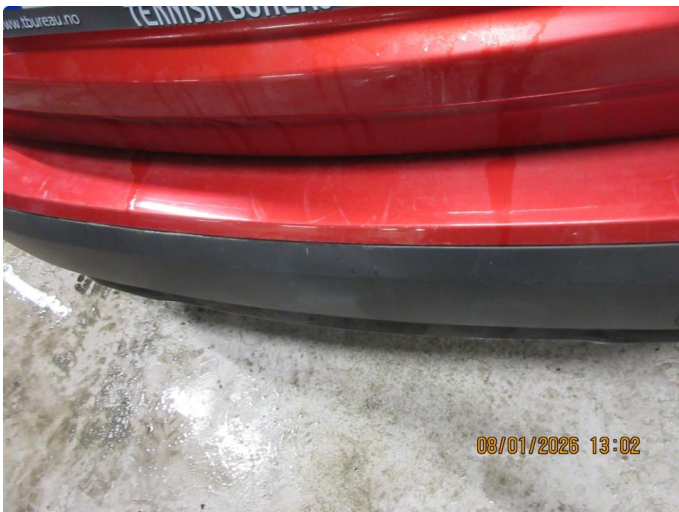
| Punkt | Beskrivelse | Plassering |
|---|---|---|
| 1.3 Støtfanger | Noe riper oppå bakfanger. | |

1.3 Noe riper oppå bakfanger.
