MERCEDES-BENZ A 250 E 2WD

TESTDATO: 26.01.2026

LJ82714

NBF Tilstandsrapport er utarbeidet av Norges Bilbransjeforbund og Forbrukerrådet.

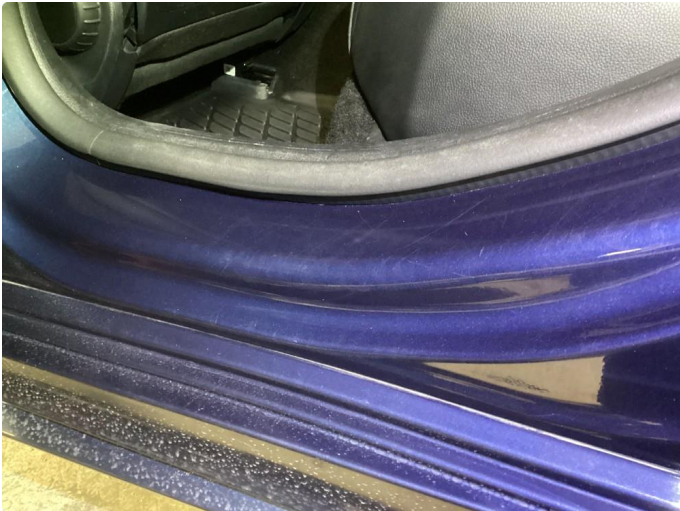
| Punkt | Beskrivelse | Plassering |
|---|---|---|
| 1.1 Døråpning | Noe slitt innsteg i døråpning begge bak + høyre foran. | høyre foran - begge bak |

1.1 Noe slitt innsteg i døråpning begge bak + høyre foran.

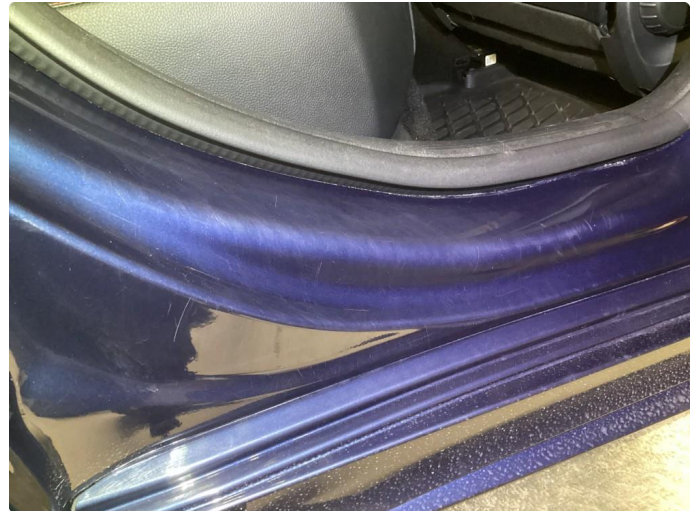
1.1 Noe slitt innsteg i døråpning begge bak + høyre foran.

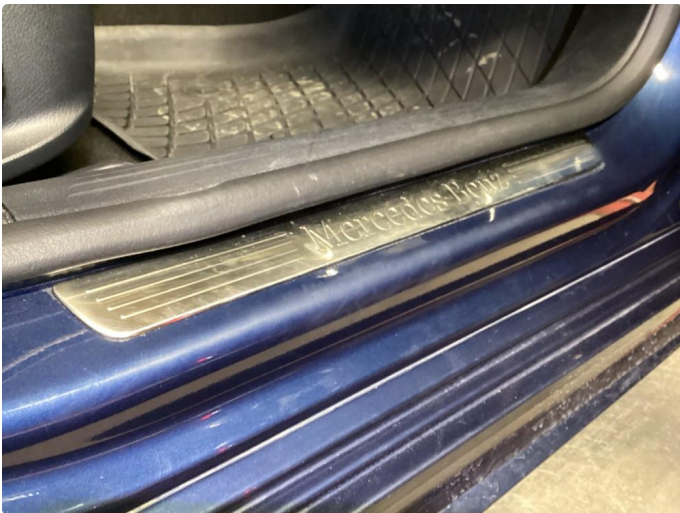
1.1 Noe slitt innsteg i døråpning begge bak + høyre foran.

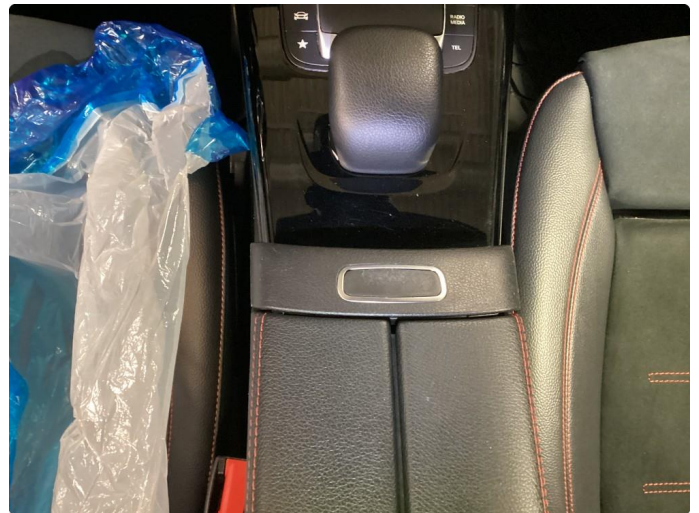
| Punkt | Beskrivelse | Plassering |
|---|---|---|
| 2.1 Midtkonsoll/midtarmene | Slitt overflate på åpnerknapp til midtarmene. | |

2.1 Slitt overflate på åpnerknapp til midtarmlene.

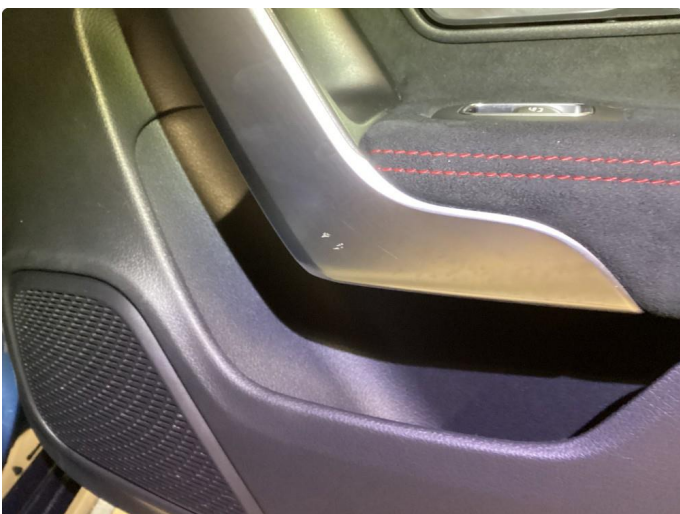
| Punkt | Beskrivelse | Plassering |
|---|---|---|
| 2.2 Dørtrekk | skadet/merker etter utstyr | høyre bak |

2.2 Skadet/merker etter utstyr

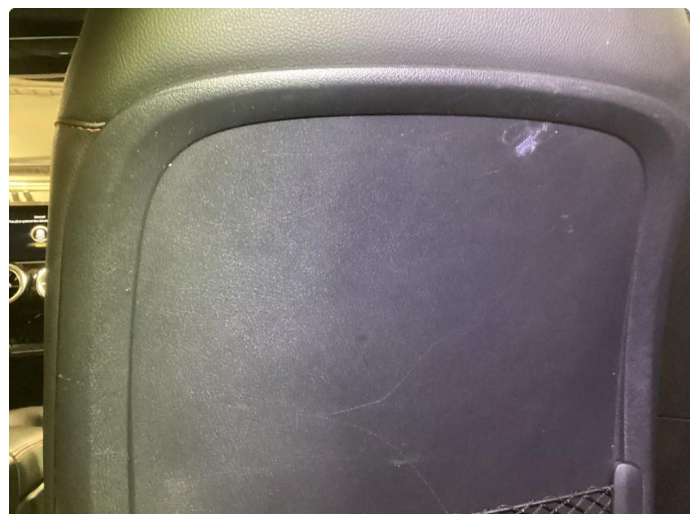
| Punkt | Beskrivelse | Plassering |
|---|---|---|
| 2.3 Seter | Hvit flekk på seterygg til høyre forsete. | høyre foran |

2.3 Hvit flekk på seterygg til høyre forsete.

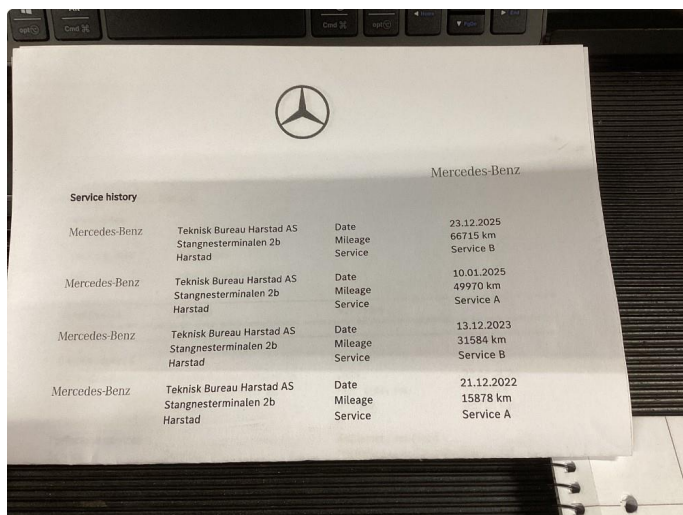
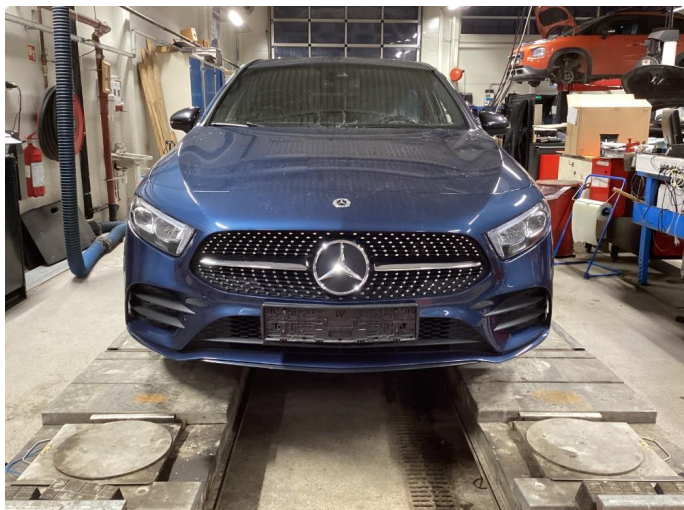
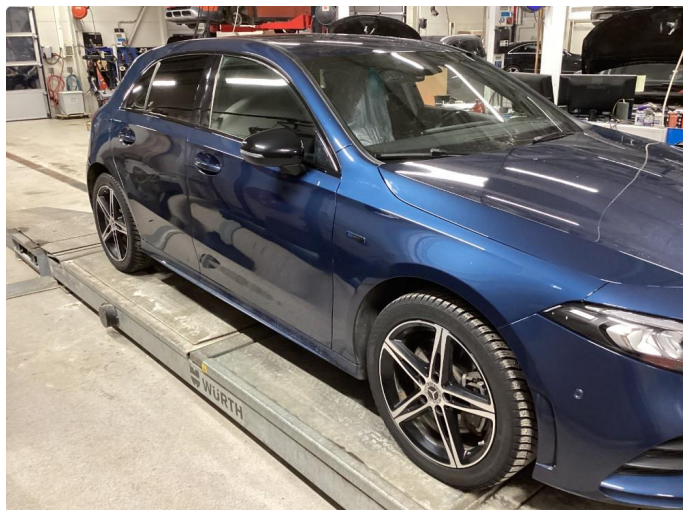
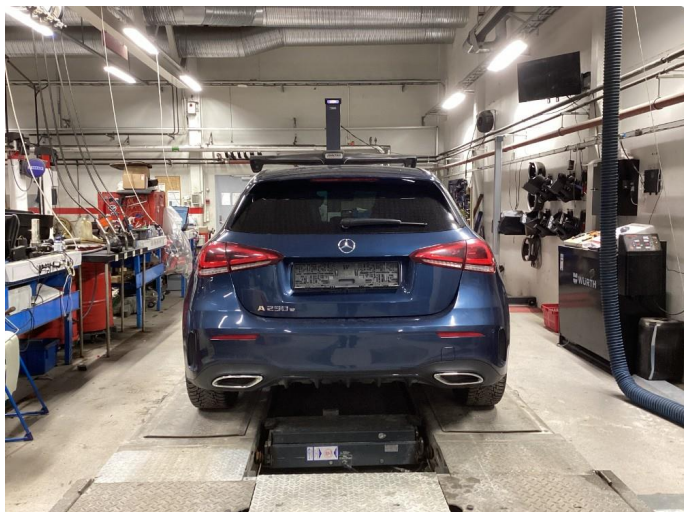
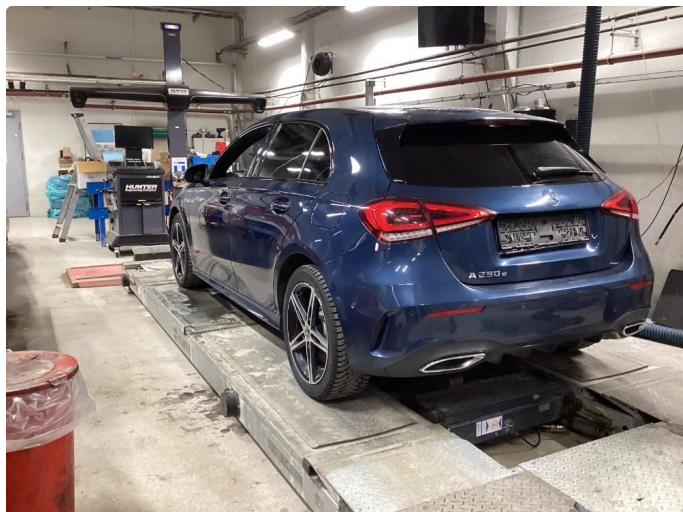
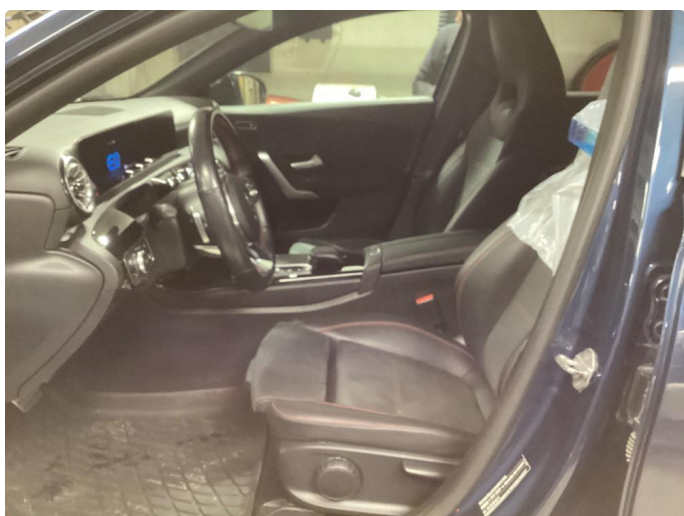
| Punkt | Beskrivelse | Plassering |
|---|---|---|
| 3.1 Opplysninger | dokumentert service, se bilde | |

### 3.1 Dokumentert service, se bilde
