MERCEDES-BENZ VITO 190 HK AUTOMAT 4WD
TESTDATO: 12.10.2024
KODE: 1506032

ZA20720	71 818 KM	03.01.2020 Førstegang registrert	Diesel
----------------	------------------	--	---------------

NBF Tilstandsrapport er utarbeidet av Norges Bilbransjeforbund og Forbrukerrådet.

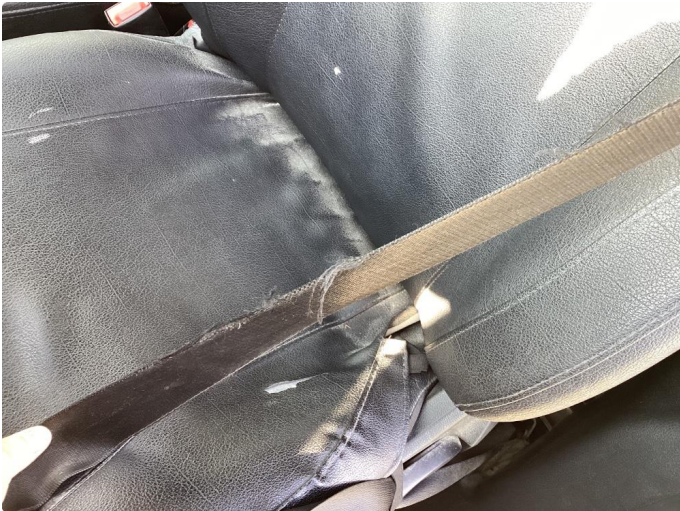
Punkt	Beskrivelse	Plassering
1. EKSTERIØR		
1.1 Lakk	Noe bruksslitasje.	
1.2 Under bil	Beskyttelsesplate skadet.	
1.3 Panser	Liten bulk i panser.	
2. LYS		
2.1 Lys foran	Noe riper i lykteglass.	
3. INTERIØR		
3.1 Bilbelte	skade på belte

3.1 Skade på belte
