MERCEDES-BENZ EQC 400 4MATIC 4WD

TESTDATO: 28.01.2026

NBF Tilstandsrapport er utarbeidet av Norges Bilbransjeforbund og Forbrukerrådet.

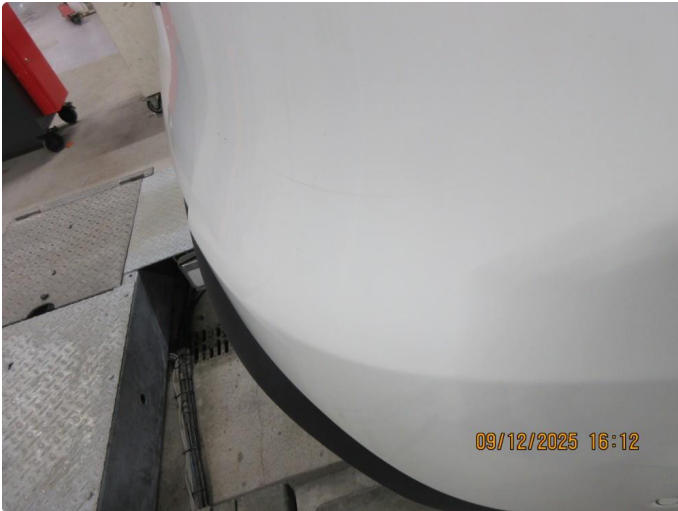
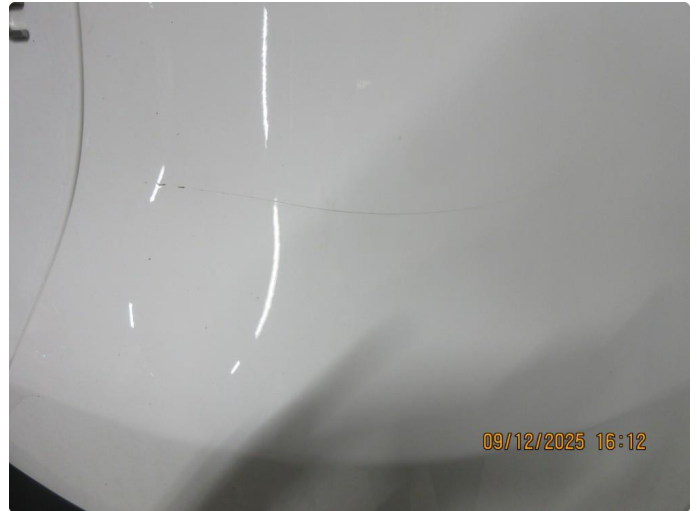
| Punkt | Beskrivelse | Plassering |
|---|---|---|
| 2.1 Støtfanger | Svak ripe på høyre hjørnet av bakfanger. | |

2.1 Svak ripe på høyre hjørnet av bakfanger.

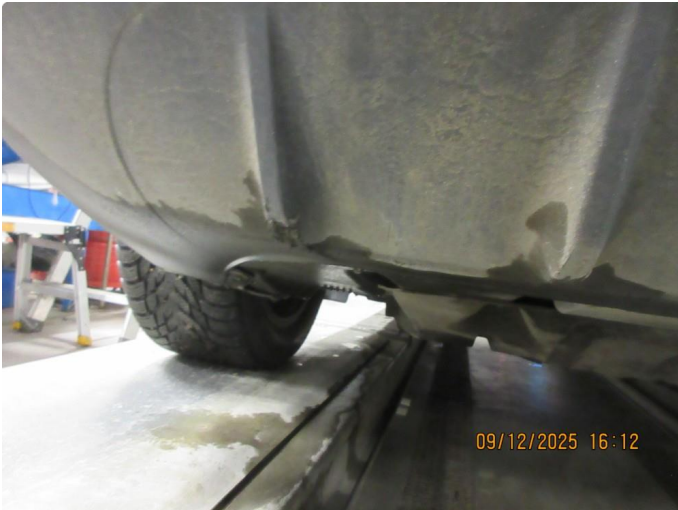
| Punkt | Beskrivelse | Plassering |
|---|---|---|
| 2.2 Støtfanger | oppskrapet difuser bak | |

2.2 Oppskrapet difuser bak
