TILSTANDSRAPPORT

VOLVO C40 / X 4WD **TESTDATO: 13.07.2026** **KODE: 2071770**

EE16524 | 28 000 KM | 30.05.2022 Førstegang registrert | Elektr.

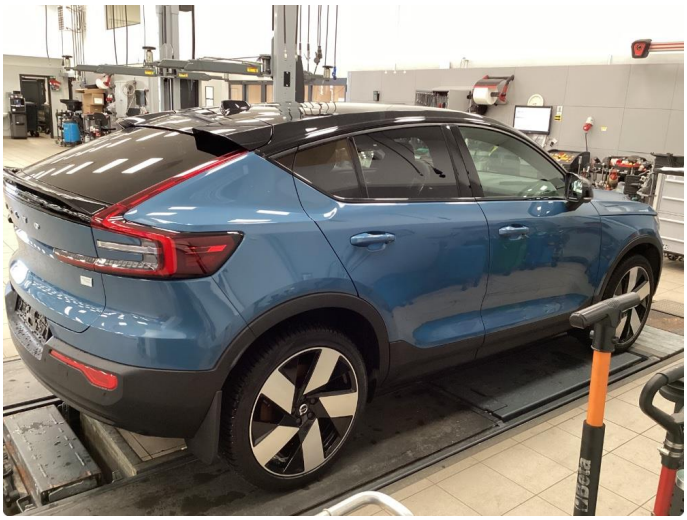
Punkt	Beskrivelse	Plassering
1. EKSTERIØR		
1.1 Dekk/Felger	kantkjørt felg	høyre foran - høyre bak

1.1 Kantkjørt felg
