TILSTANDSRAPPORT

XPENG G3 / G3A 2WD **TESTDATO: 30.07.2026** **KODE: 2081711**

EB92735	94 071 KM	15.12.2020 Førstegang registrert	Elektr.

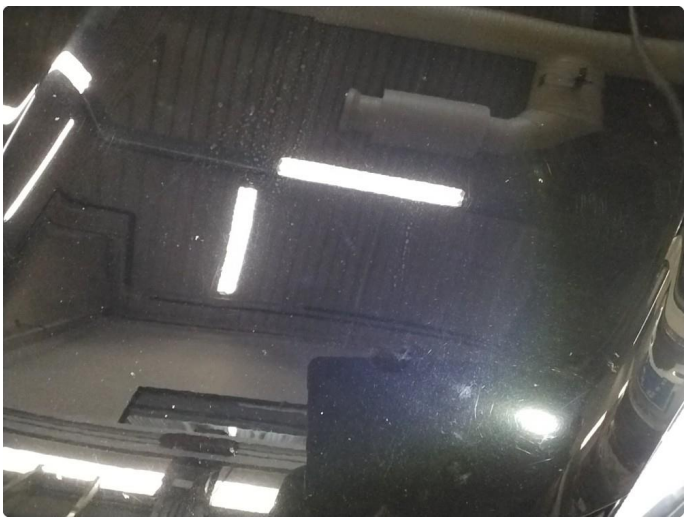
2.1 Mye stensprut

2.2 Ripe(r)

2.3 Ripe(r)

2.4 Steinsprut utenfor synsfelt

3.1 Batteripakken skadet/sprekk
