TILSTANDSRAPPORT

BMW IX3 / G3XE 2WD **TESTDATO: 16.11.2026** **KODE: 2176216**

EE54516	51 000 KM	19.09.2022 Førstegang registrert	Elektr.

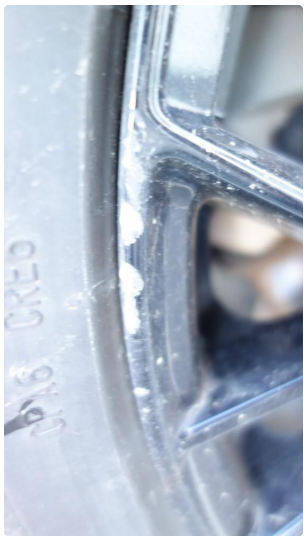
Punkt	Beskrivelse	Plassering
1. EKSTERIØR		
1.1 Dekk/Felger	kantkjørt felg	
1.2 Dekk/Felger	dekkskade sommerhjul

1.1 Kantkjørt felg

1.2 Dekkskade sommerhjul
