TILSTANDSRAPPORT

AUDI E-TRON S 4WD **TESTDATO: 28.04.2025** **KODE: 1698618**

ED31628	79 240 KM	03.12.2020 Førstegang registrert	Elektrisk

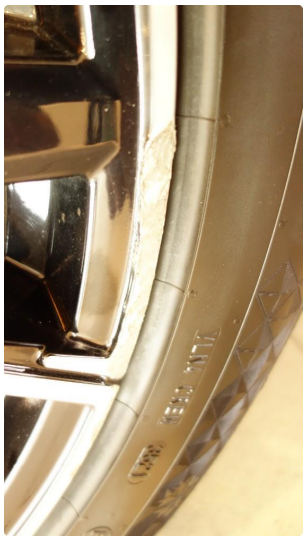
Punkt	Beskrivelse	Plassering
1. EKSTERIØR		
1.1 Lakk	generelt mye riper	
1.2 Dører	bulk	
1.3 Dekk/Felger	kantkjørt felg Diamond Cut

1.2 Bulk
