TILSTANDSRAPPORT

XPENG G9 4WD **TESTDATO: 22.09.2025** **KODE: 1816590**

EH57307 | 29 206 KM | 19.01.2024 Førstegang registrert | Elektrisk

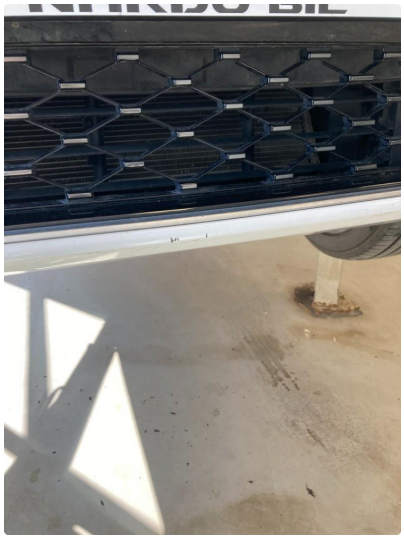
1.3 Noe riper i fanger foran
