TILSTANDSRAPPORT

MERCEDES-BENZ AMG EQE 43 4MATIC 4WD **TESTDATO: 07.08.2025** **KODE: 1777265**

EH67555	26 265 KM	02.02.2024 Førstegang registrert	Elektrisk

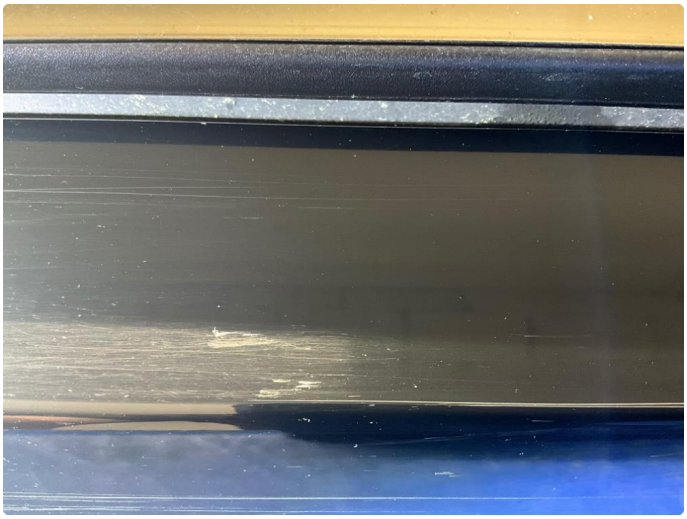
Punkt	Beskrivelse	Plassering
1. EKSTERIØR		
1.1 Kanal	ripe(r) ned til grunning	høyre

1.1 Ripe(r) ned til grunning
