TILSTANDSRAPPORT

TOYOTA URBAN CRUISER / BP 4WD **TESTDATO: 23.10.2026** **KODE: 2155131**

CHASSISNR: JTDPD3AS900117659	**BRUKTIMPORT:** Nei
KJØRETØY: Personbil	**FRIST FOR PKK:** 21.05.2030

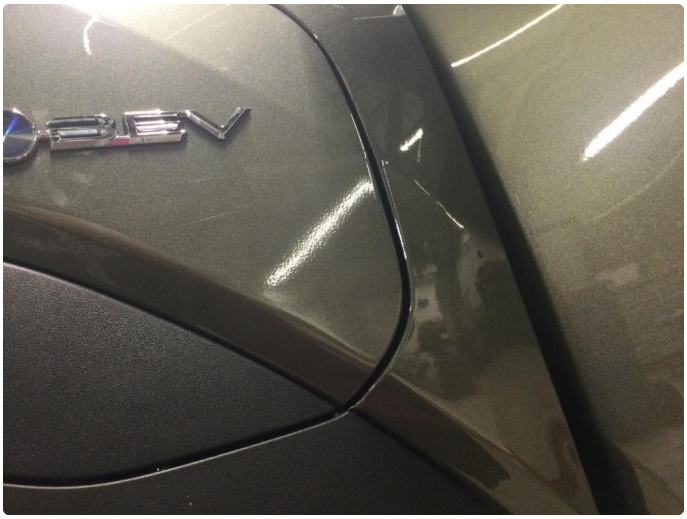
Punkt		Beskrivelse	Plassering
1. EKSTERIØR			
1.1	Dører	riper	høyre foran
1.2	Døråpning	ripe(r)	venstre bak
1.3	Ladeluke/tanklokk	ripe(r)

Noe steinsprut/bruksmerker på utsatte steder
