TILSTANDSRAPPORT

VOLVO EC40 / X 4WD **TESTDATO: 23.10.2026** **KODE: 2149311**

EP59138 | 65 371 KM | 26.11.2025 Førstegang registrert | Elektr.

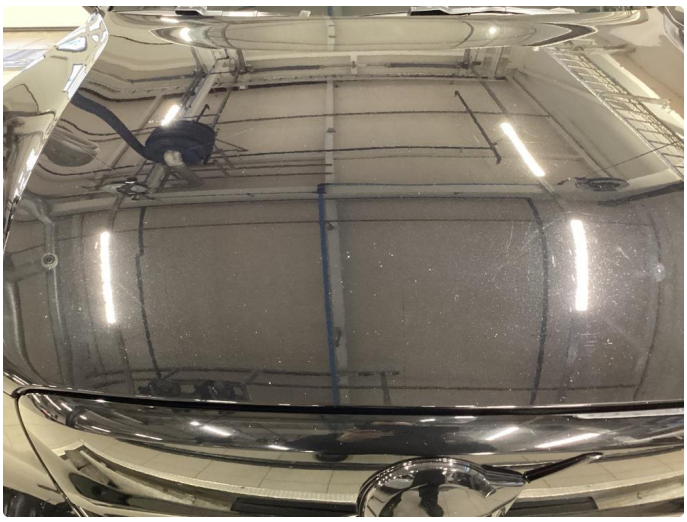
1.1 Steinsprut

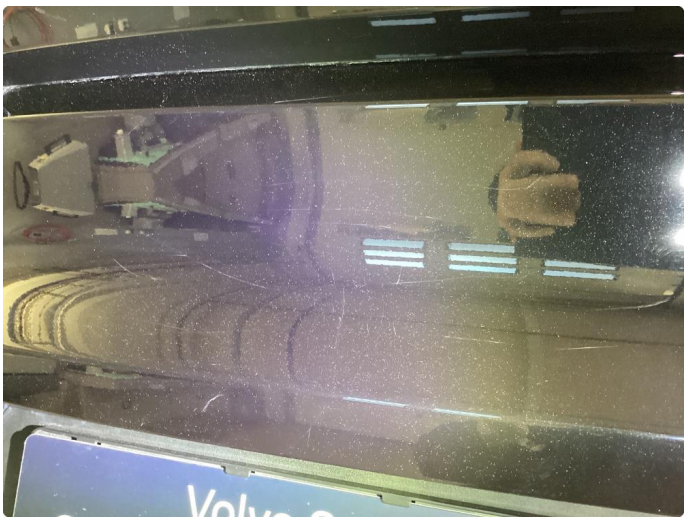
1.2 Noen riper

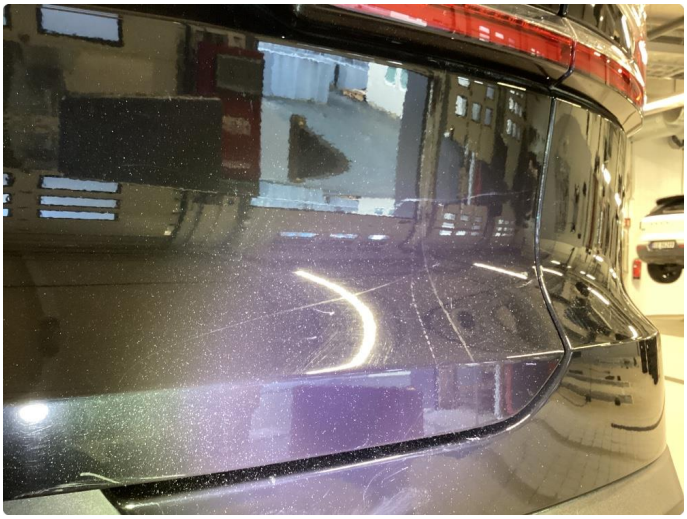
1.2 Noen riper

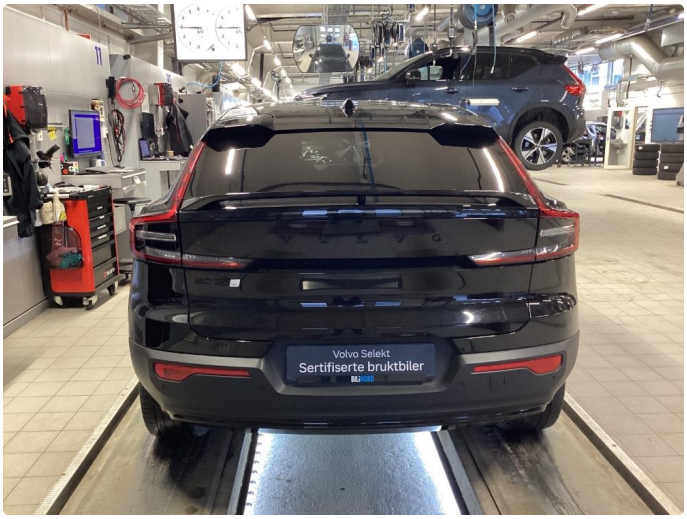
1.4 Riper

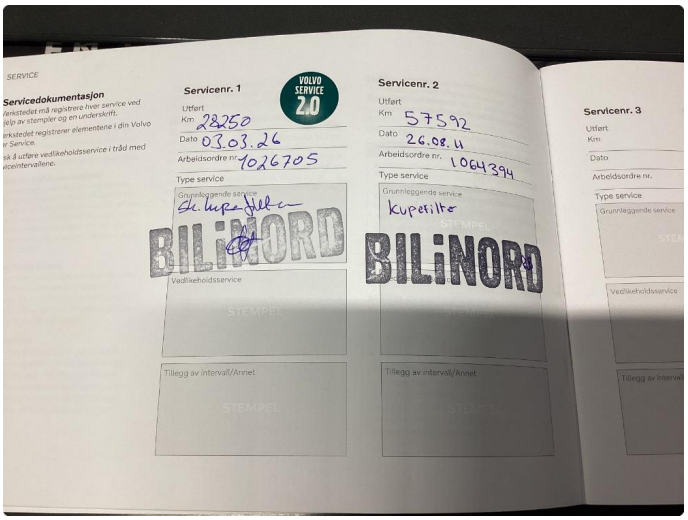
SERVICE
Servicedokumentasjon
Servicenr. 1
VOLVO SERVICE 2.0
Utført
Km 28250
Dato 03.03.26
Arbeidsordre nr. 1026705
Type service
Grunnleggende service
BILiNORD
Vedlikeholdsservice
Tillegg av intervall/Annet
Servicenr. 2
Utført
Km 57592
Dato 26.08.11
Arbeidsordre nr. 1064394
Type service
Grunnleggende service
Kupetilte
BILiNORD
Vedlikeholdsservice
Tillegg av intervall/Annet
Servicenr. 3
Utført
Km
Dato
Arbeidsordre nr.
Type service
Grunnleggende service
Vedlikeholdsservice

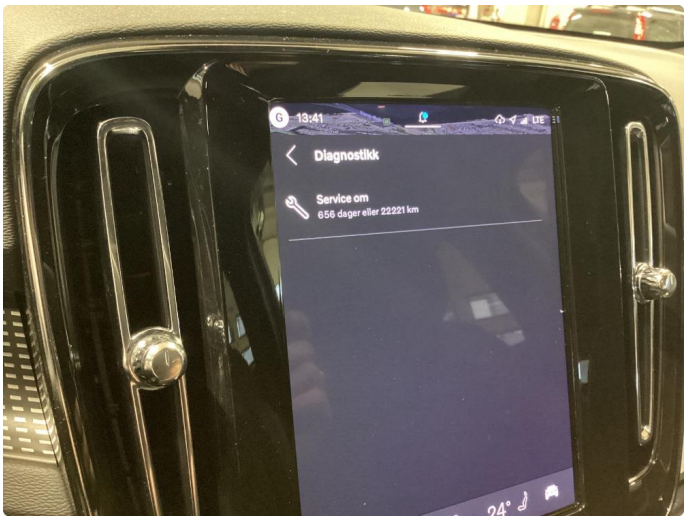
13:41
Diagnostikk
Service om
656 dager eller 22221 km
