TILSTANDSRAPPORT

SUZUKI SX4 / JY 4WD **TESTDATO: 18.11.2026** **KODE: 2179221**

AS68355	51 170 KM	03.08.2023 Førstegang registrert	Hybr(B)

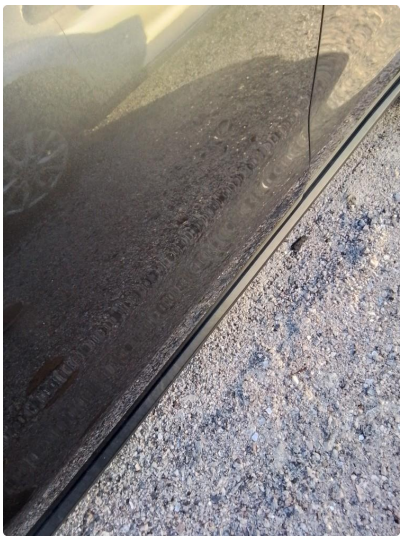
Punkt	Beskrivelse	Plassering
1. EKSTERIØR		
1.1 Dører	Liten park bulk	Venstre bakdør

1.1 Liten park bulk
