TILSTANDSRAPPORT

VOLVO C40 / X 4WD **TESTDATO: 15.10.2026** **KODE: 2147526**

EE64119 | 68 970 KM | 05.10.2022 Førstegang registrert | Elektr.

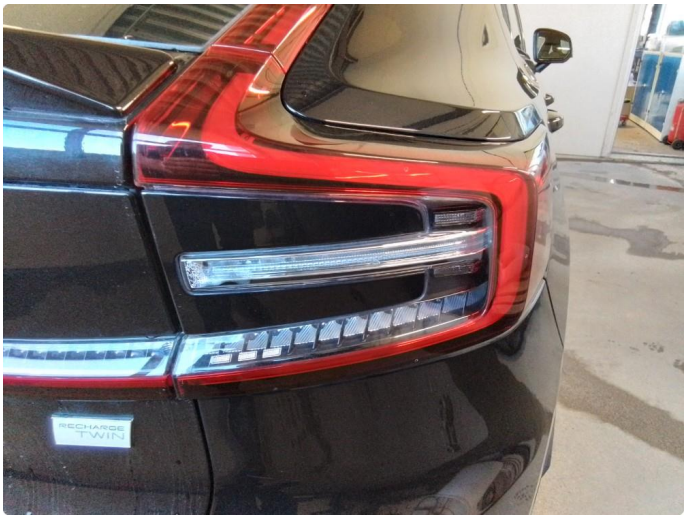
1.4 Steinsprut med sprekk
