TILSTANDSRAPPORT

VOLVO C40 4WD **TESTDATO: 09.07.2025** **KODE: 1759268**

EE64125 | 20 095 KM | 21.10.2022 Førstegang registrert | Elektrisk

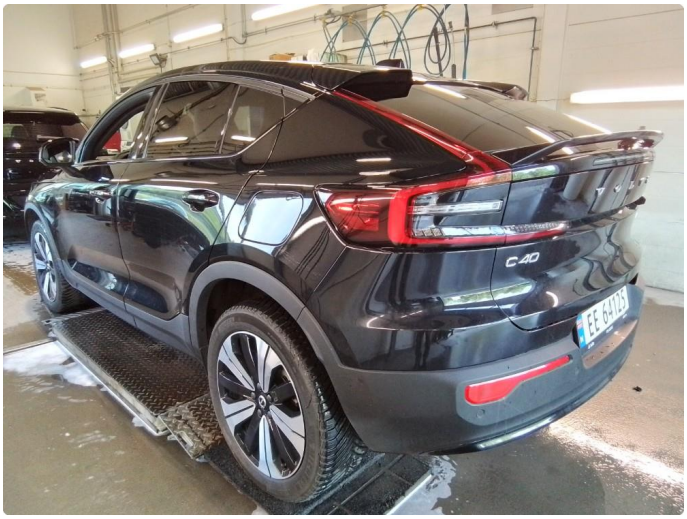
1.1 Kantkjørt felg

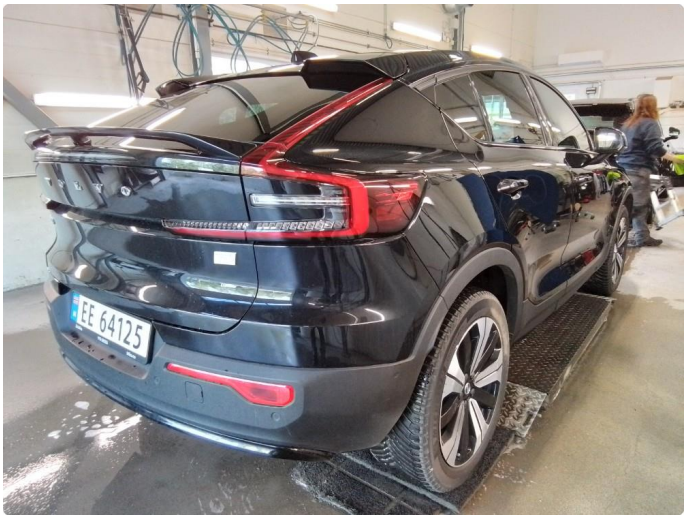
1.2 Kantkjørt felg

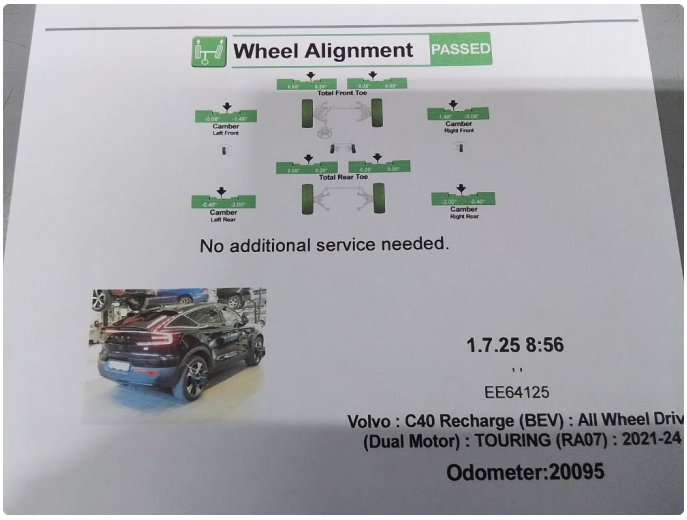
Wheel Alignment
PASSED
Total Front Toe
Camber Left Front
Camber Right Front
Total Rear Toe
Camber Left Rear
Camber Right Rear
No additional service needed.
1.7.25 8:56
EE64125
Volvo : C40 Recharge (BEV) : All Wheel Driv
(Dual Motor) : TOURING (RA07) : 2021-24
Odometer:20095

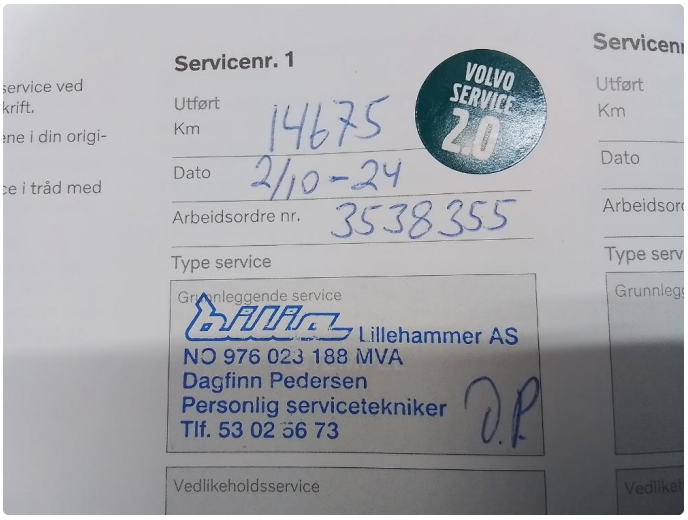
Servicenr. 1
Utført
Km 14675
Dato 2/10-24
Arbeidsordre nr. 3538355
VOLVO SERVICE 20
Type service
Grunnleggende service
Lillehammer AS
NO 976 023 188 MVA
Dagfinn Pedersen
Personlig servicetekniker
Tlf. 53 02 56 73
D.P
Vedlikeholdsservice
