TILSTANDSRAPPORT

VOLVO C40 4WD **TESTDATO: 10.02.2026** **KODE: 1917857**

EF14051	36 884 KM	07.12.2022 Førstegang registrert	Elektrisk

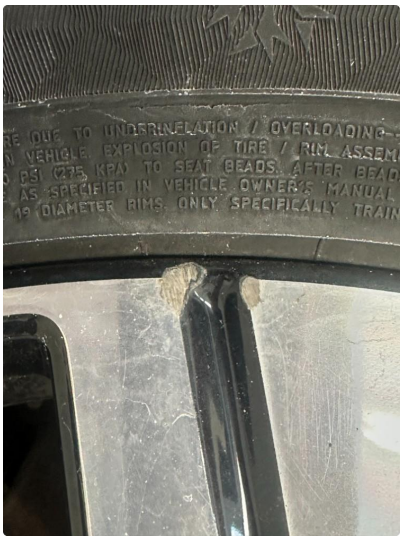
Punkt	Beskrivelse	Plassering
1. EKSTERIØR		
1.1 Dekk/Felger	Vinterfelger litt kantkjørt

1.1 Vinterfelger litt kantkjørt
