TILSTANDSRAPPORT

VOLVO C40 4WD **TESTDATO: 15.08.2025** **KODE: 1670210**

EE63168	39 650 KM	30.09.2022 Førstegang registrert	Elektrisk

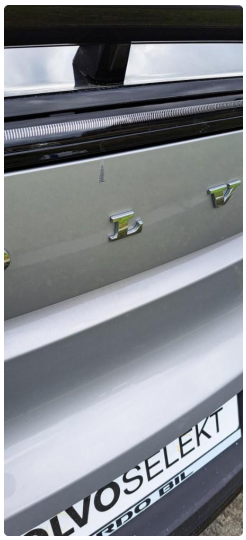
1.1 Lite hakk i bakluke

1.2 2 stk sommerfelger litt kantkjørt
