TILSTANDSRAPPORT

POLESTAR POLESTAR 4 / 4 4WD **TESTDATO: 29.09.2026** **KODE: 2130963**

EP33030 | 17 769 KM | 29.09.2025 Førstegang registrert | Elektr.

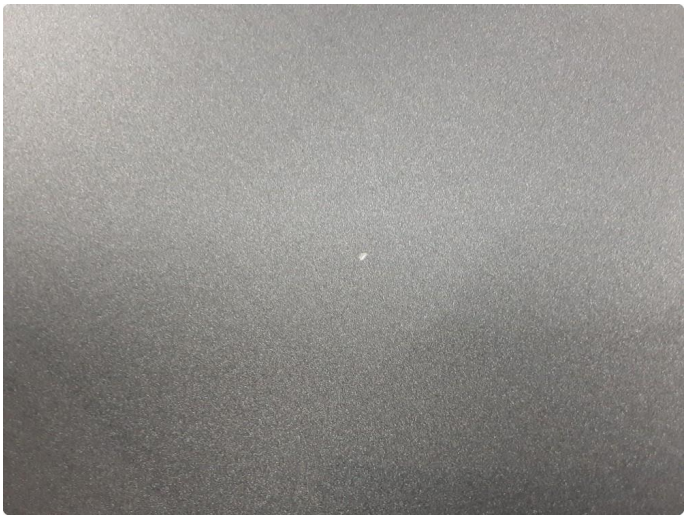
Punkt	Beskrivelse	Plassering
1. EKSTERIØR		
1.1 Panser	steinsprut	
1.2 Dører	riper	venstre bak
1.3 Terskler/innlastningssone	riper	venstre foran

1.1 Steinsprut

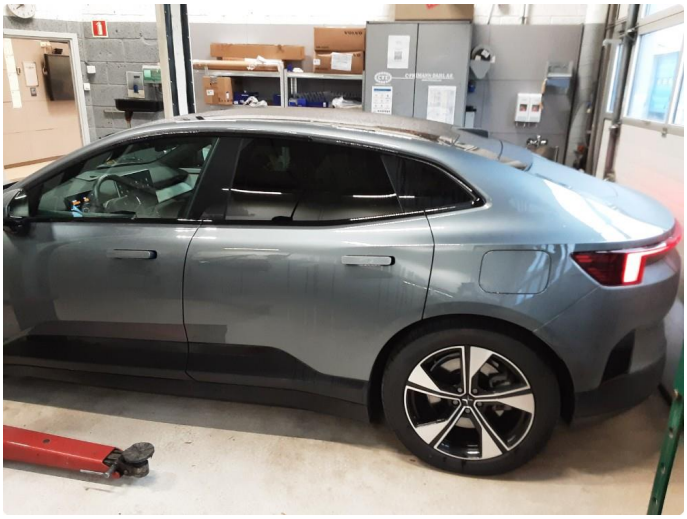
1.1 Steinsprut

1.2 Riper

1.3 Riper
