TILSTANDSRAPPORT

POLESTAR POLESTAR 3 / Y 4WD **TESTDATO: 05.05.2026** **KODE: 2015160**

AY47223 | 21 400 KM | 13.12.2024 Førstegang registrert | Elektr.

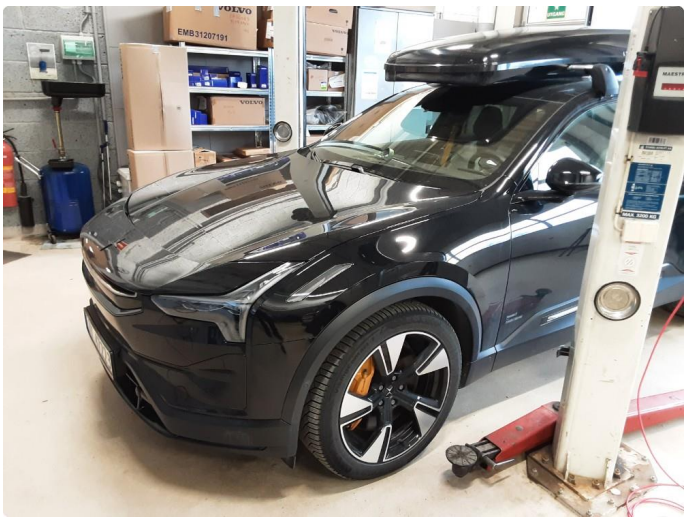
Punkt	Beskrivelse	Plassering
1. EKSTERIØR		
1.1 Dekk/Felger	kantkjørt felg

1.1 Kantkjørt felg

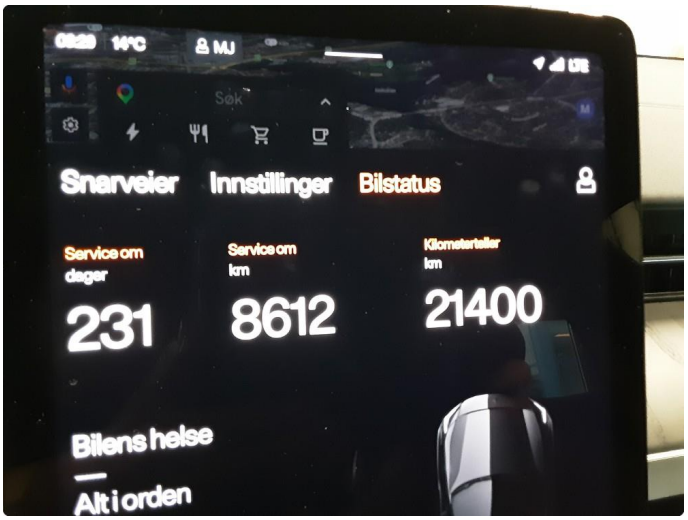
14°C
MJ
Søk
Snarveier
Innstillinger
Bilstatus
Service om dager
231
Service om km
8612
Kilometerteller km
21400
Bilens helse
Alt i orden
