TILSTANDSRAPPORT

VOLVO C40 4WD **TESTDATO: 16.06.2025** **KODE: 1739060**

EE13158 | 58 032 KM | 16.05.2022 Førstegang registrert | Elektrisk

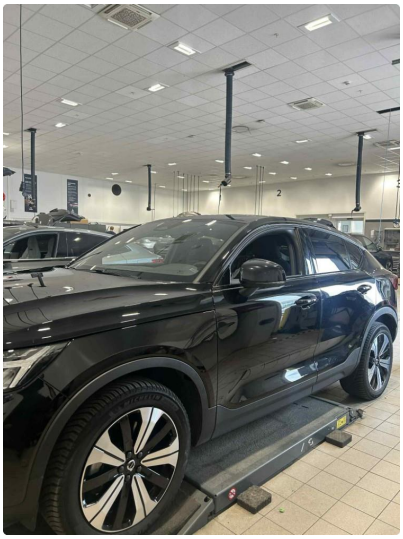
Punkt	Beskrivelse	Plassering
1. INTERIØR		
1.1 Deksel	skadet	midten bak

1.1 Skadet

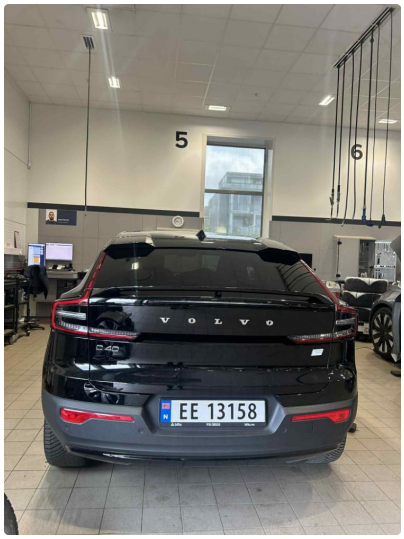
1.1 Skadet
