## MERCEDES-BENZ EQA 250 2WD

**TESTDATO: 20.05.2025** **KODE: 1716940**

NBF Tilstandsrapport er utarbeidet av Norges Bilbransjeforbund og Forbrukerrådet.

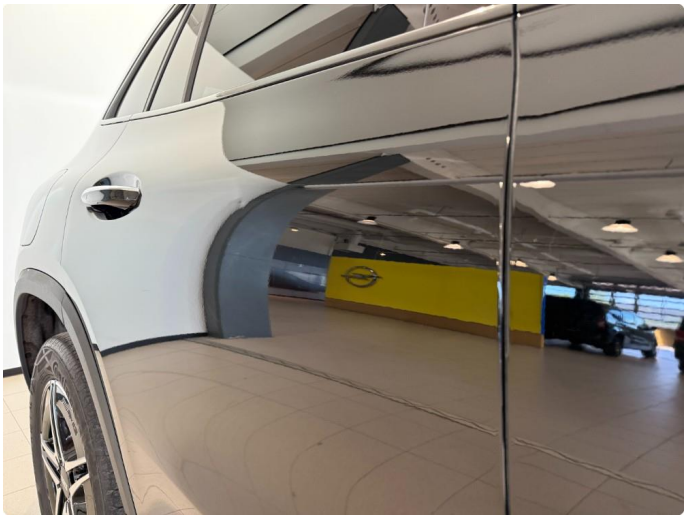
1.1 Steinsprut på panser og frontfanger

1.2 Bulk og liten ripe på bakdør

1.3 2 små bulker på bakdør passasjerside

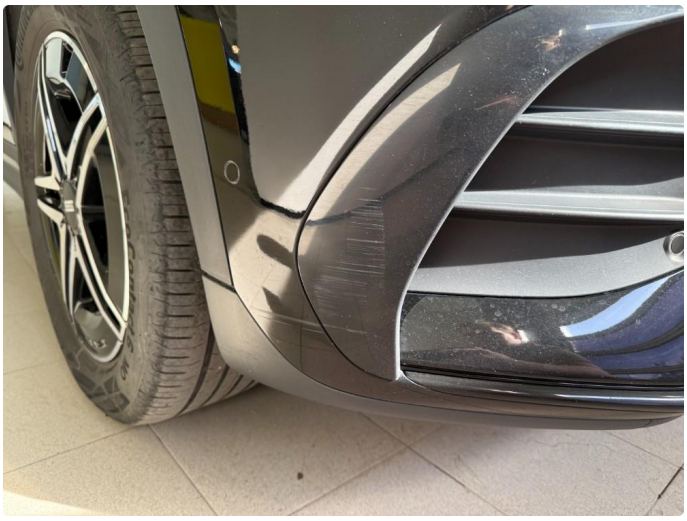
1.4 Ripe på bakluke

1.5 Ripe på frontfanger

1.6 Noen småmerker på alle vinterfelger

1.7 Deksel på ladeluke er limt
