TILSTANDSRAPPORT

BMW IX3 / G3XE 2WD **TESTDATO: 16.04.2026** **KODE: 1999797**

EC84763	133 678 KM	03.08.2021 Førstegang registrert	Elektr.

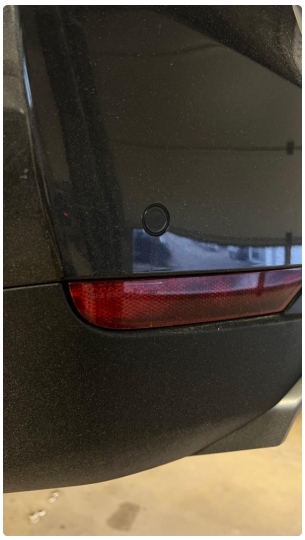
1.2 Bulk - 16.04.26 EK - Litt merker, men ikke noe stort.

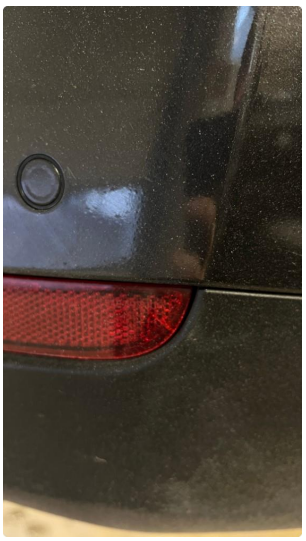
2.1 Øvrige feil - 16.04.26 EK - Garanti

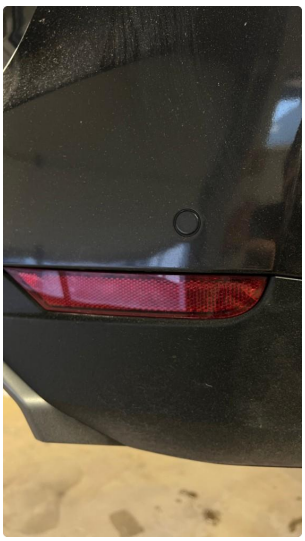
2.1 Øvrige feil - 16.04.26 EK - Garanti
