TILSTANDSRAPPORT

FORD TRANSIT CUSTOM / NRN 2WD **TESTDATO: 13.10.2026** **KODE: 2145378**

CHASSISNR: WF0RXXTAXBRL56922	**BRUKTIMPORT:** Nei
KJØRETØY: Varebil	**FRIST FOR PKK:** 04.04.2029

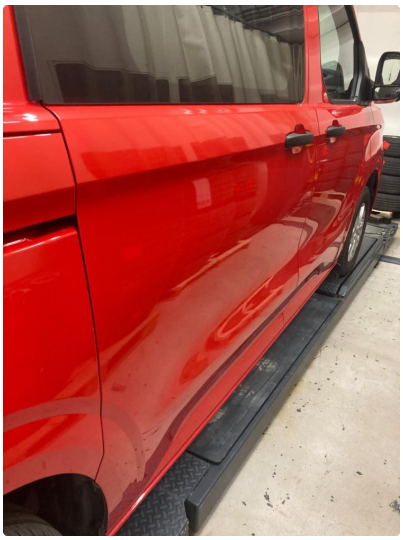
1.1 Noen bruksmerker i lakk.

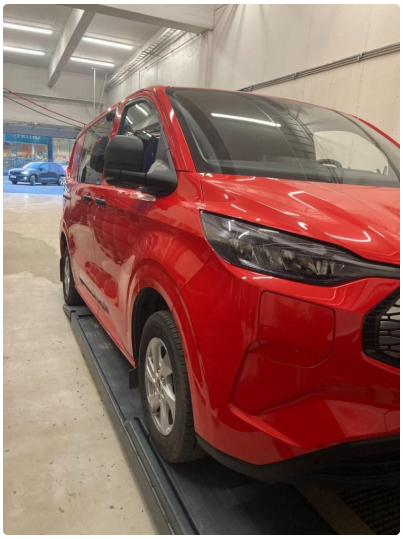
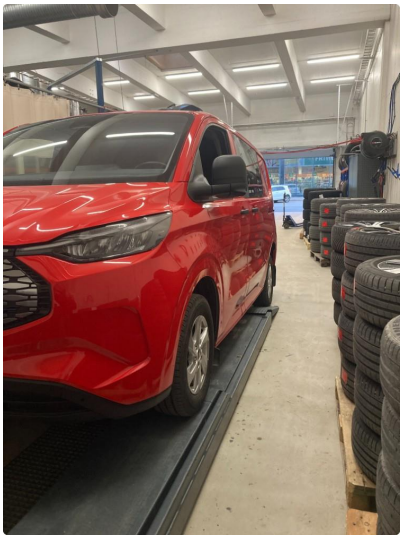
1.1 Noen bruksmerker i lakk.
