TILSTANDSRAPPORT

DANGEL PARTNER 4X4 / V37PC 131 HK MANUELL 4WD **TESTDATO: 20.11.2026** **KODE: 2181267**

YN66400	17 954 KM	30.08.2022 Førstegang registrert	Diesel

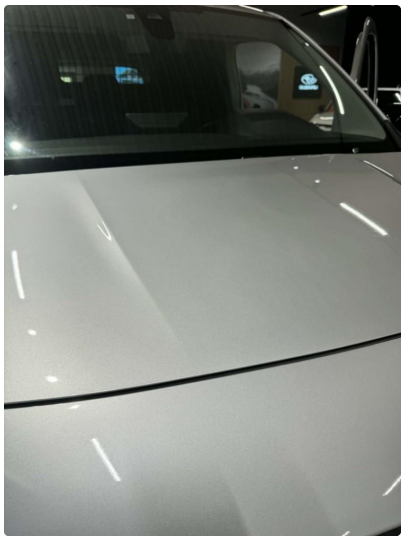
1.1 Pen og godt vedlikeholdt i lakk

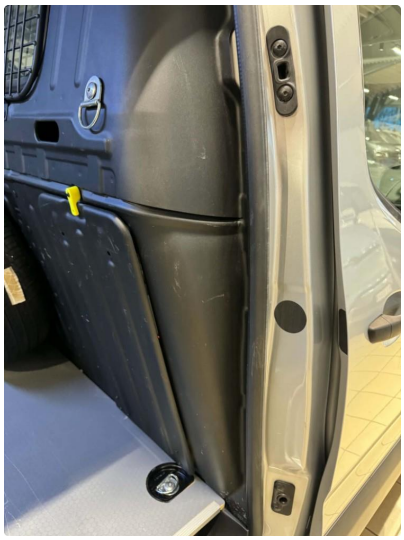
2.1 Noe lett slitasje i varerom - Normalt iht alder og km
