OPEL CROSSLAND X / P7 MONOCAB C 110 HK AUTOMAT 2WD

TESTDATO: 30.10.2026 **KODE: 2132841**

UF84863	82 208 KM	23.08.2019 Førstegang registrert	Bensin

NBF Tilstandsrapport er utarbeidet av Norges Bilbransjeforbund og Forbrukerrådet.

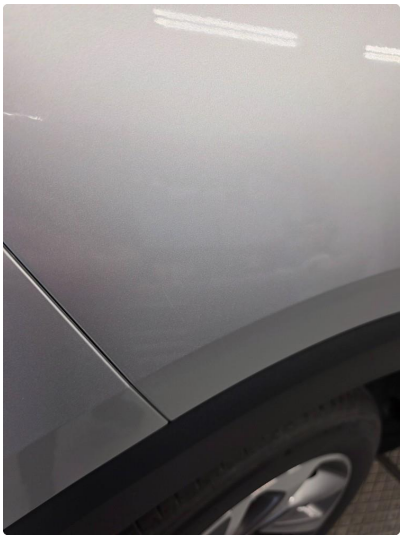
1.1 Noen småriper og bruksmerker

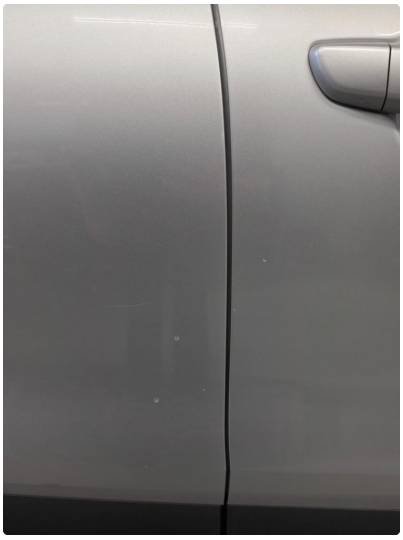
1.1 Noen småriper og bruksmerker

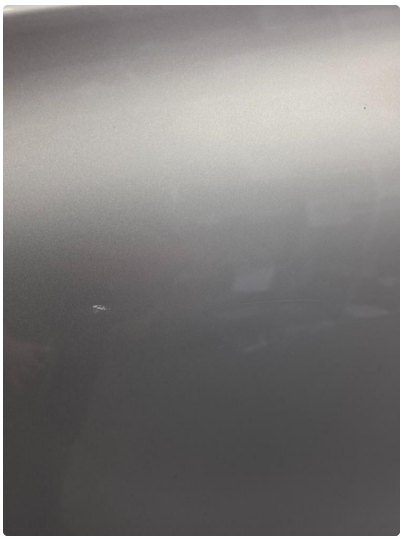
1.1 Noen småriper og bruksmerker

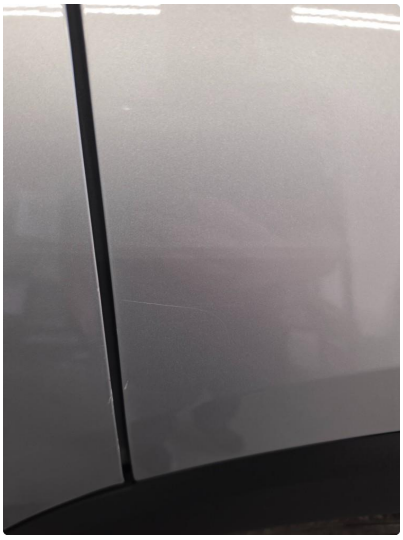
1.1 Noen småriper og bruksmerker

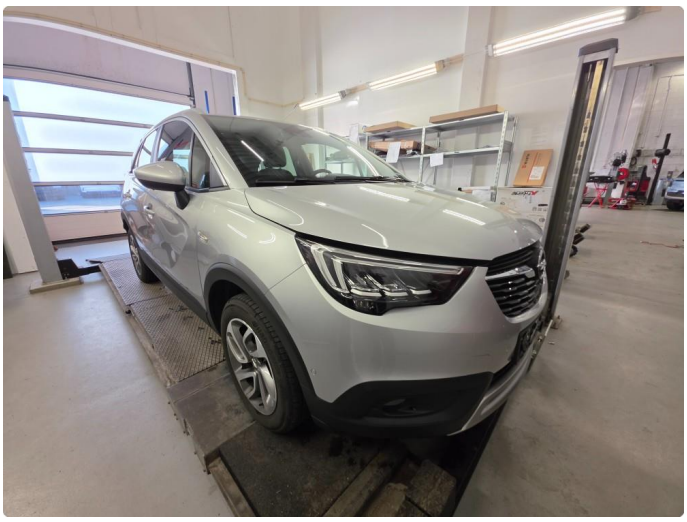
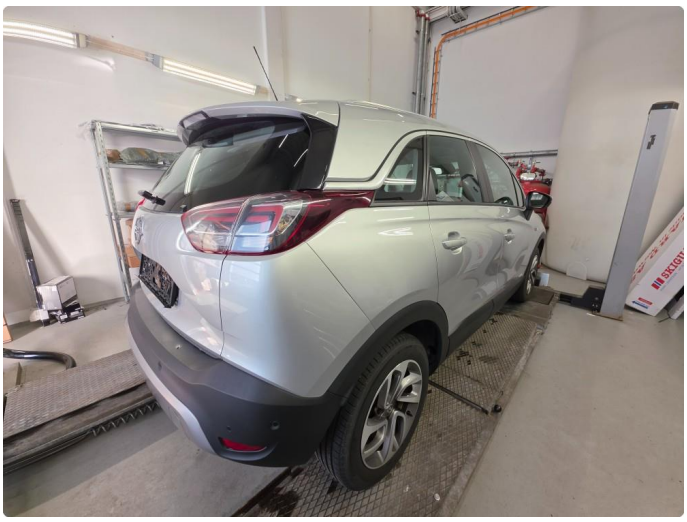
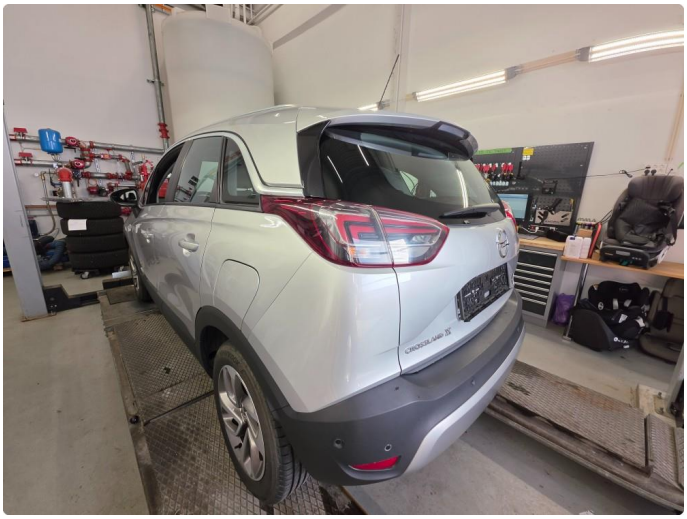
1.1 Noen småriper og bruksmerker
