TILSTANDSRAPPORT

VOLKSWAGEN T ROC / A1 150 HK AUTOMAT 2WD

TESTDATO: 18.11.2026 **KODE: 2176342**

UF81455	49 492 KM	06.08.2018 Førstegang registrert	Bensin

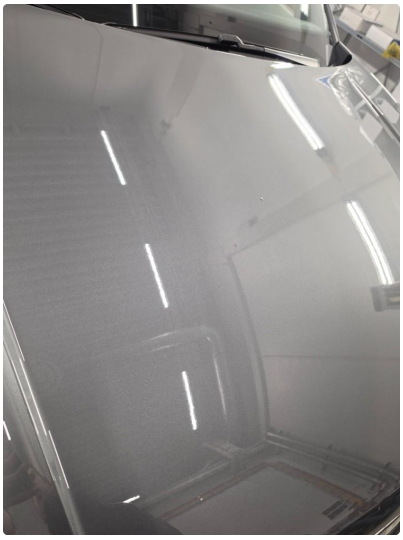
1.1 Noen bruksmerker.

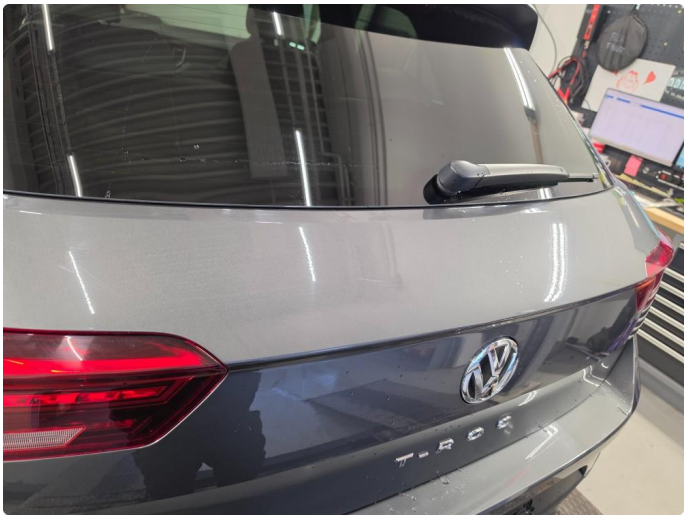
1.1 Noen bruksmerker.

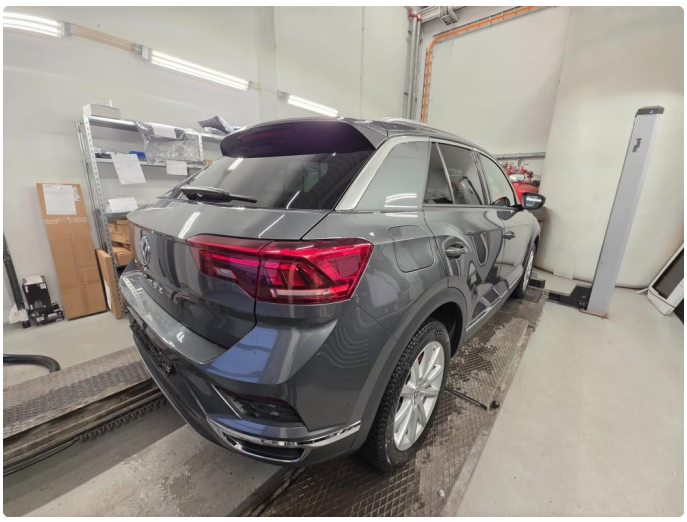
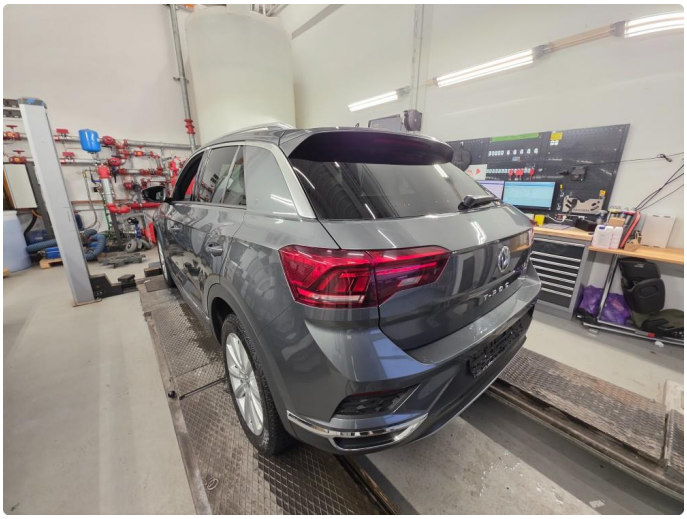
1.1 Noen bruksmerker.
