TILSTANDSRAPPORT

FORD TRANSIT CUSTOM 2WD **TESTDATO: 23.11.2026** **KODE: 2141522**

EH36015	29 794 KM	29.10.2024 Førstegang registrert	Elektrisk

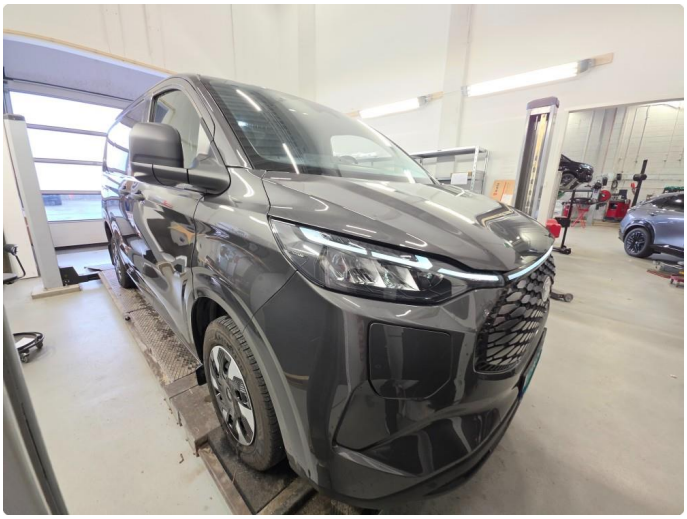
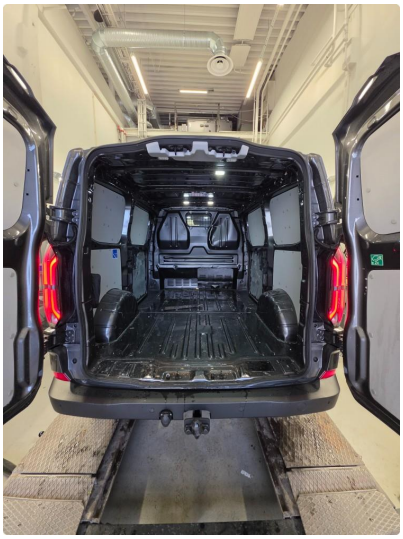
Punkt	Beskrivelse	Plassering
1. EKSTERIØR		
1.1 Lakk	Bruksmerker som normalt ihht kilometer og alder-
