TILSTANDSRAPPORT

HYUNDAI IONIQ6 / CE 4WD **TESTDATO: 18.11.2026** **KODE: 2142595**

EH54426	52 334 KM	19.01.2024 Førstegang registrert	Elektr.

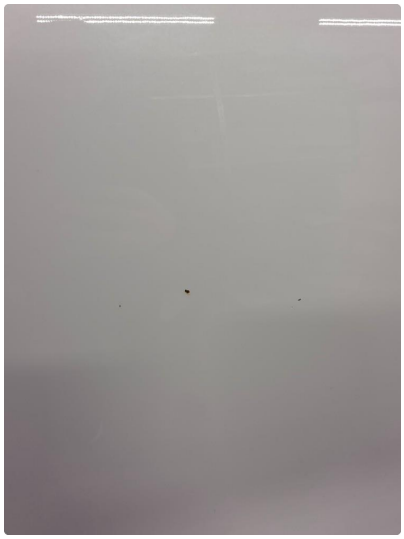
1.1 Forurensing lakk ytre påvirkning

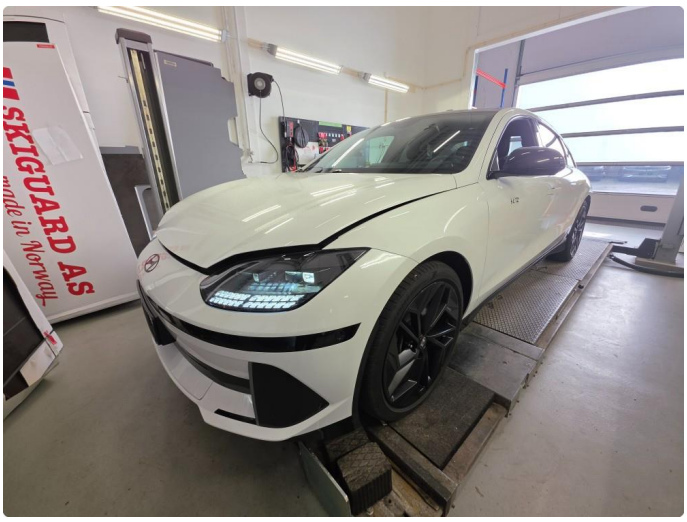
1.2 Kantkjørt felg
