TILSTANDSRAPPORT

KIA EV6 / CV 4WD **TESTDATO: 11.08.2026** **KODE: 2030546**

EH12531	43 092 KM	23.08.2023 Førstegang registrert	Elektr.

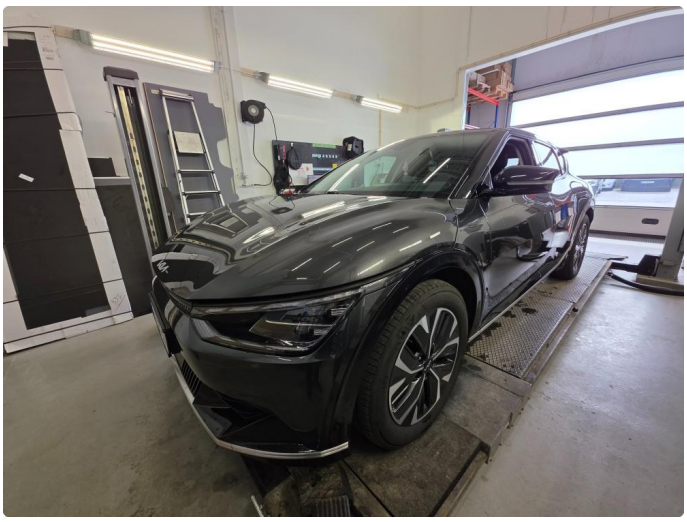
Punkt	Beskrivelse	Plassering
1. MOTOR		
1.1 El/hybrid batteripakke	ladekabel mangler
