TILSTANDSRAPPORT

HYUNDAI IONIQ5 4WD **TESTDATO: 12.01.2026** **KODE: 1848423**

EC87240 | 73 812 KM | 26.08.2021 Førstegang registrert | Elektrisk

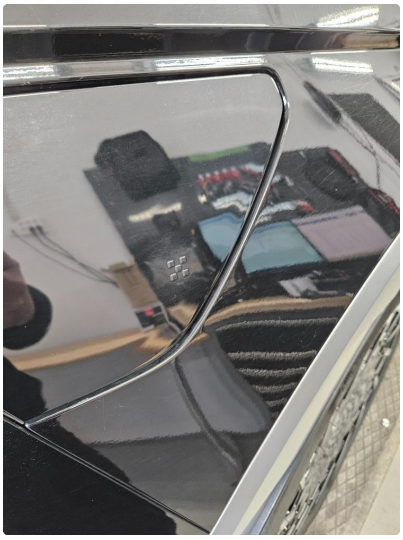
1.1 Noen riper og bruksmerker

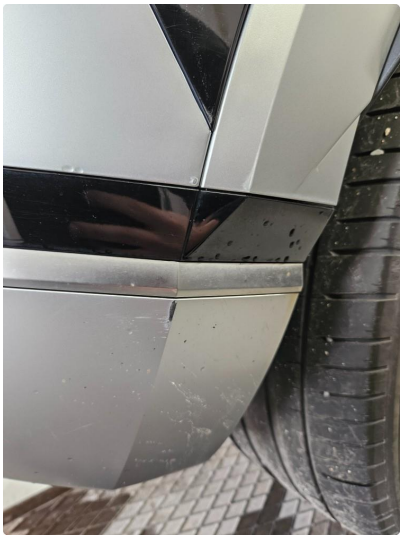
1.1 Noen riper og bruksmerker

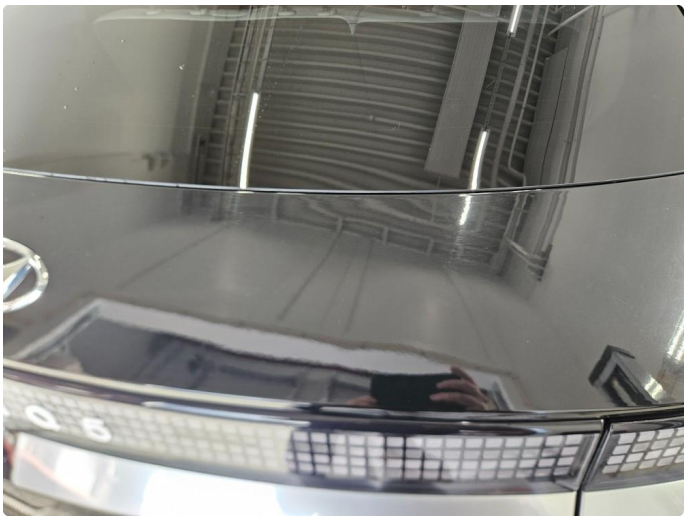
1.1 Noen riper og bruksmerker

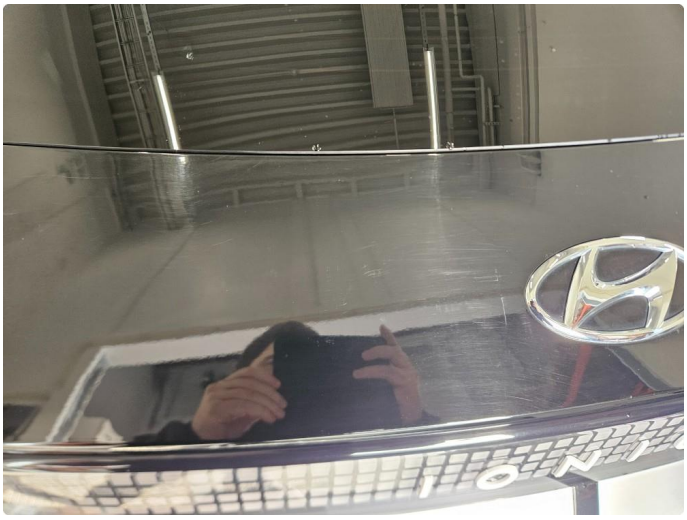
1.1 Noen riper og bruksmerker

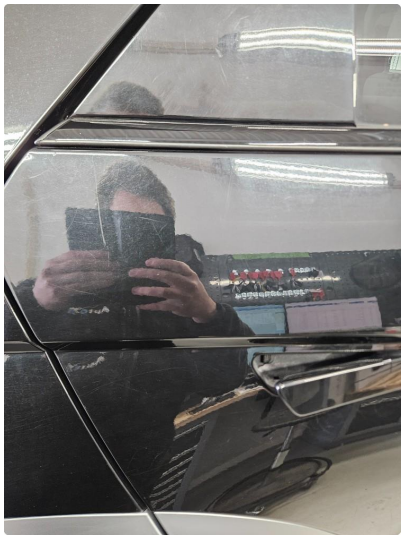
1.1 Noen riper og bruksmerker

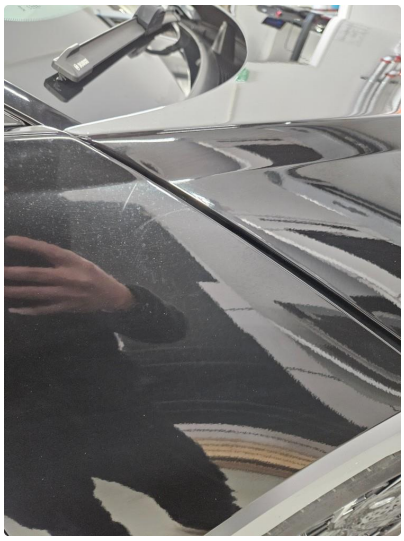
1.1 Noen riper og bruksmerker

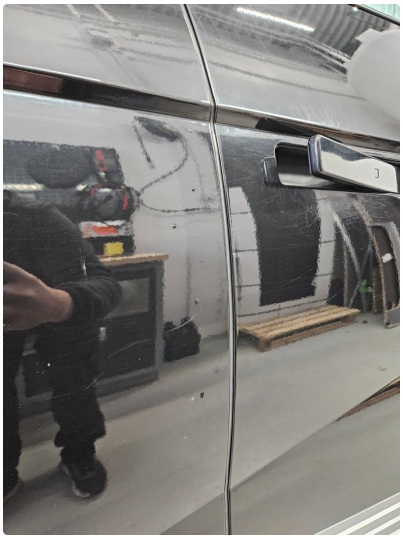
1.1 Noen riper og bruksmerker

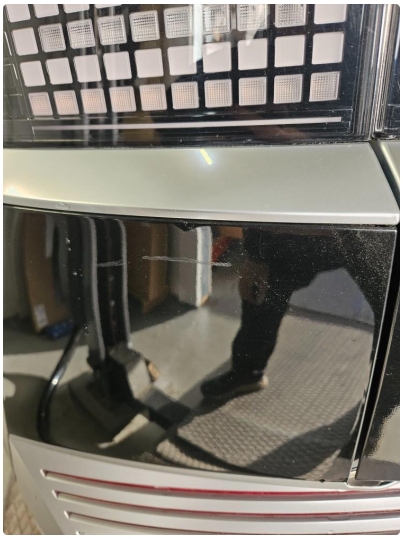
1.1 Noen riper og bruksmerker

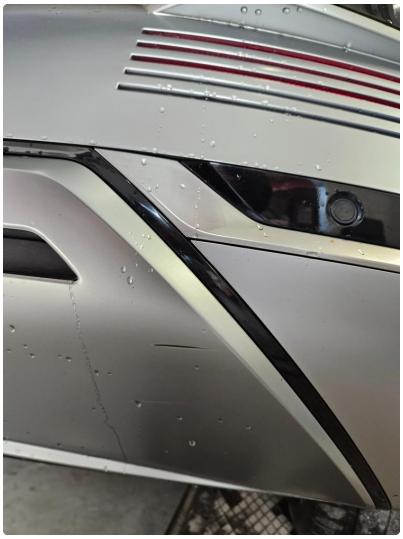
1.1 Noen riper og bruksmerker

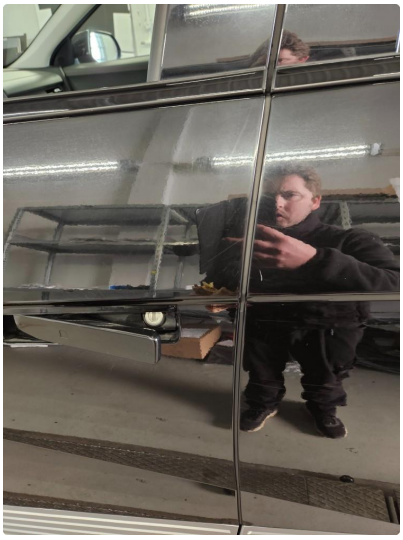
1.1 Noen riper og bruksmerker

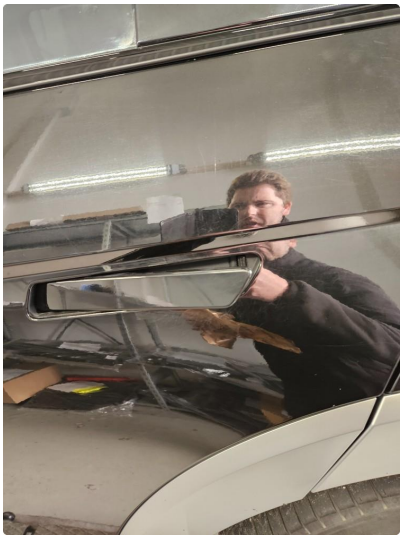
1.1 Noen riper og bruksmerker

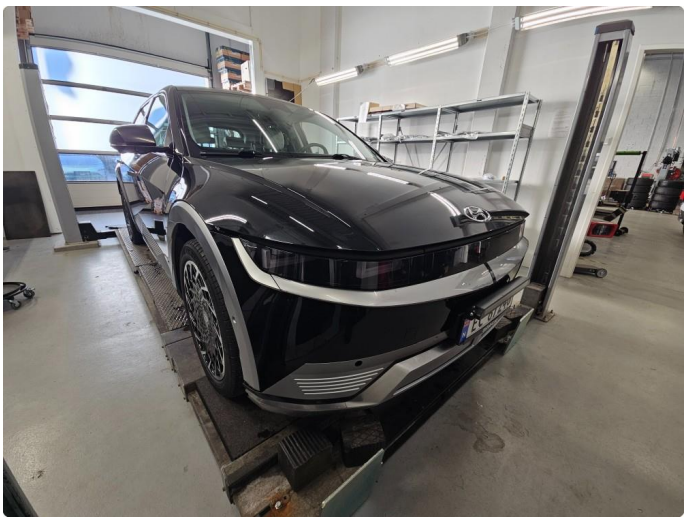
1.1 Noen riper og bruksmerker
