TILSTANDSRAPPORT

BMW IX XDRIVE40 / BMWI-N 4WD **TESTDATO: 12.06.2026** **KODE: 2050114**

ED99575	68 908 KM	10.05.2022 Førstegang registrert	Elektr.

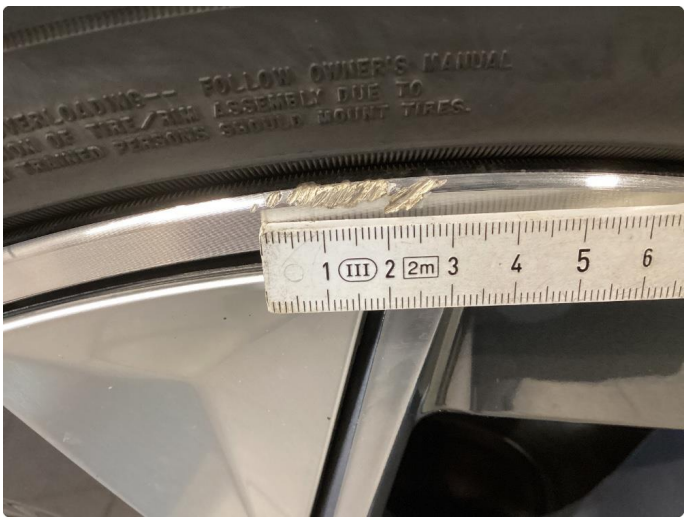
Punkt	Beskrivelse	Plassering
1. EKSTERIØR		
1.1 Dekk/Felger	kantkjørt felg Diamond Cut	foran

1.1 Kantkjørt felg Diamond Cut

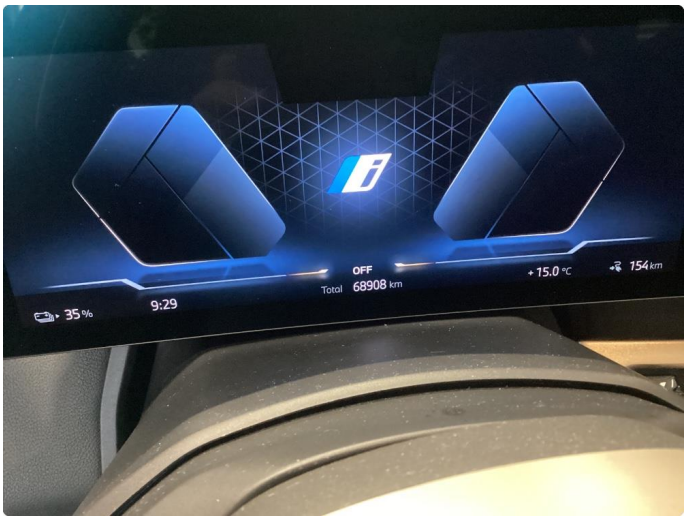
OFF
Total 68908 km
+15.0 °C
154 km
35 %
9:29
