TILSTANDSRAPPORT

BMW IX XDRIVE40 4WD **TESTDATO: 15.05.2025** **KODE: 1713822**

ED82036	43 864 KM	21.03.2022 Førstegang registrert	Elektrisk

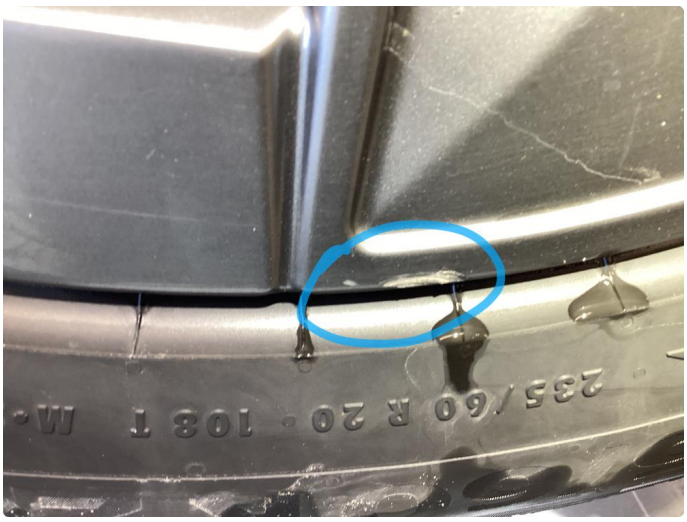
1.1 Kantkjørt felg Diamond Cut

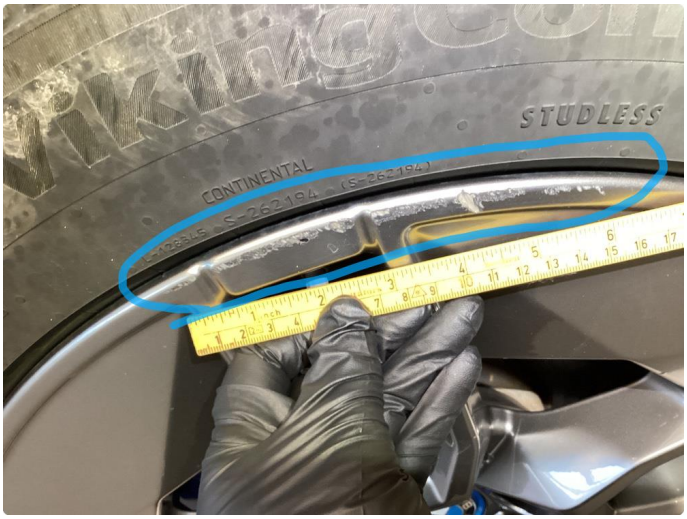
1.2 Kantkjørt felg Diamond Cut
