TILSTANDSRAPPORT

BMW IX XDRIVE40 / BMWI-N 4WD **TESTDATO: 30.03.2026** **KODE: 1986434**

ED74571	95 878 KM	09.03.2022 Førstegang registrert	Elektr.

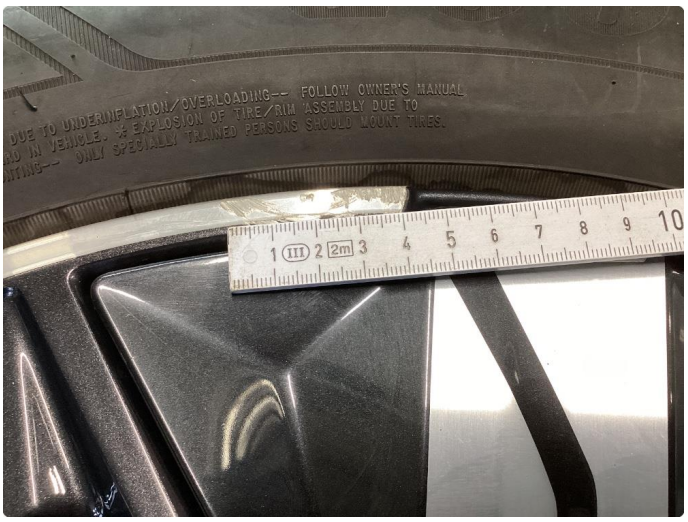
Punkt		Beskrivelse	Plassering
1. EKSTERIØR			
1.1	Dekk/Felger	kantkjørt felg Diamond Cut	bak
1.2	Dekk/Felger	kantkjørt felg Diamond Cut	bak

1.1 Kantkjørt felg Diamond Cut
